ILT
Veilige Mobiliteit
Spoor Infrastructuur en
Onderhoud
Utrecht
Postbus 16191
2500 BD Den Haag

Datum 3 juni 2019
Betreft Resultaten inspecties fysieke staat spoorweginfrastructuur
Kijfhoek

Grootste deel spoorweginfrastructuur Kijfhoek voldoet aan norm

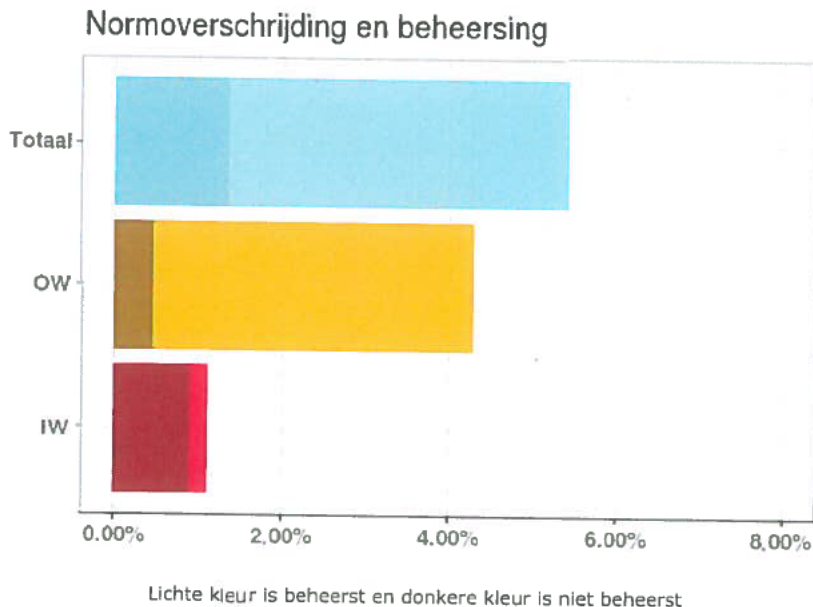
Figuur 2. Mate van beheersing bij normoverschrijding op de Kijfhoek. De inspectie beschouwt een groot deel van de redeneerlijnen bij de gepresenteerde beheersmaatregelen bij IW-overschrijdingen als onvoldoende, omdat niet alle risico's in die gevallen expliciet zijn geïnventariseerd, beoordeeld en vastgelegd. Het is dan niet duidelijk of ProRail met de redeneerlijnen de veiligheid voldoende beheerst, en dat moet wel.

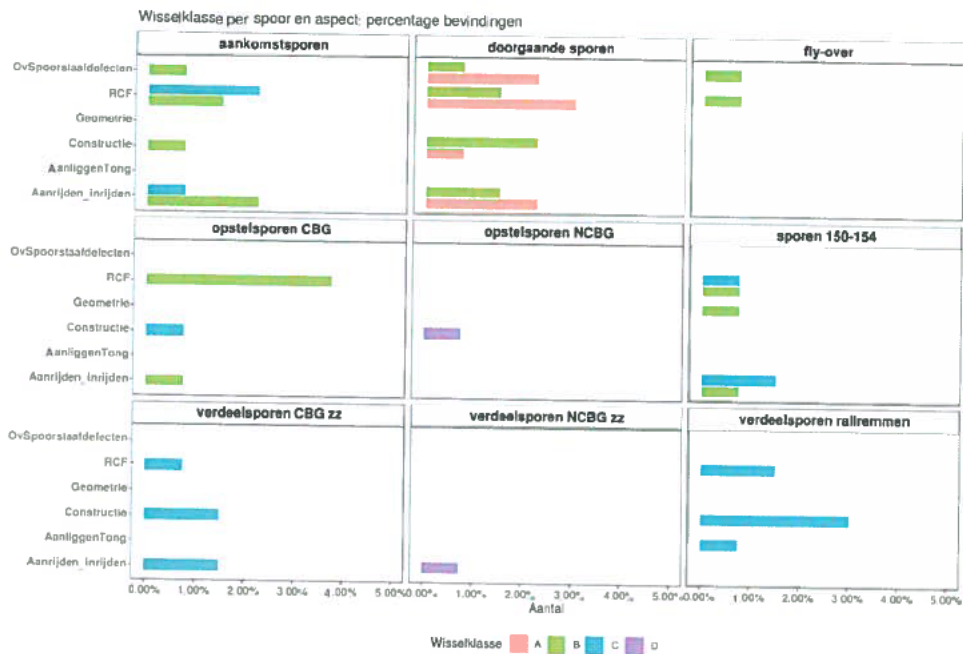
Maar het valt op dat de wissels maar voor 87,2% voldoen aan de norm. Dit is beduidend lager dan het gemiddelde (97%) van de vorig jaar onderzochte gebieden in heel Nederland (zie Tweede onderzoek naar de fysieke kwaliteit van de railinfrastructuur²). De zwaarte van de normoverschrijdingen ligt in het deelgebied 'doorgaande sporen' (4 van de 18 geïnspecteerde wissels hadden een normoverschrijding). De inspectie heeft geen acuut onveilige situaties aangetroffen. Op termijn kan dit echter tot versnelde achteruitgang leiden. Daarom vindt de ILT het nodig dat ProRail actie onderneemt om het percentage wissels dat niet aan de norm voldoet te verlagen.

Figuur 3. Het percentage bevindingen voor de verschillende wisselklassen en deelgebieden

De inspectie verwacht dat ProRail binnen 4 weken na dagtekening van de brief met een plan van aanpak komt, waarin staat omschreven hoe zij ervoor zorgt dat de wissels in een betere staat van onderhoud komen. De inspectie zal toezien op de naleving hiervan.

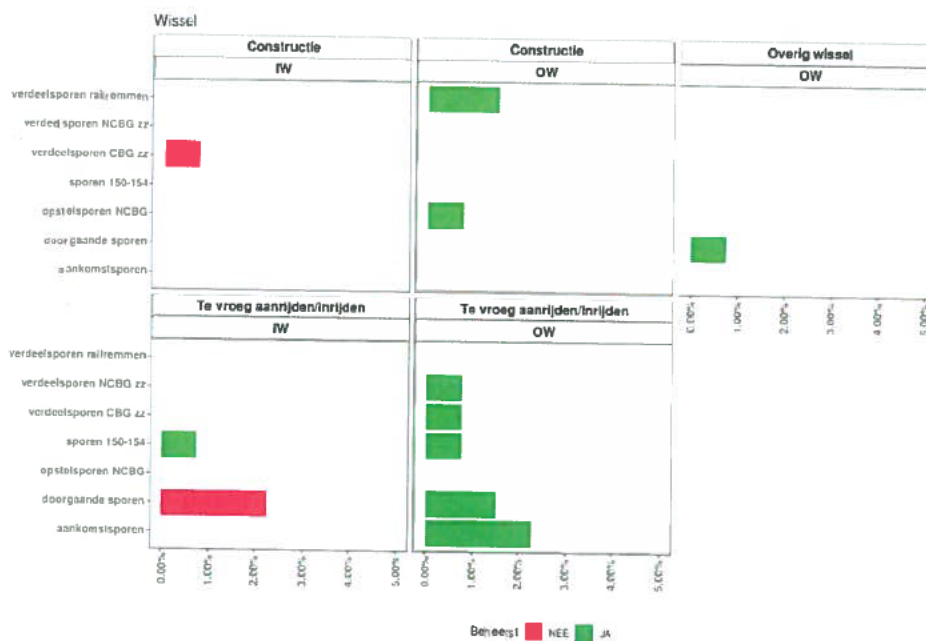
Figuur 4. Het percentage wissels met een normoverschrijding en het al of niet beheerst zijn van deze overschrijding.

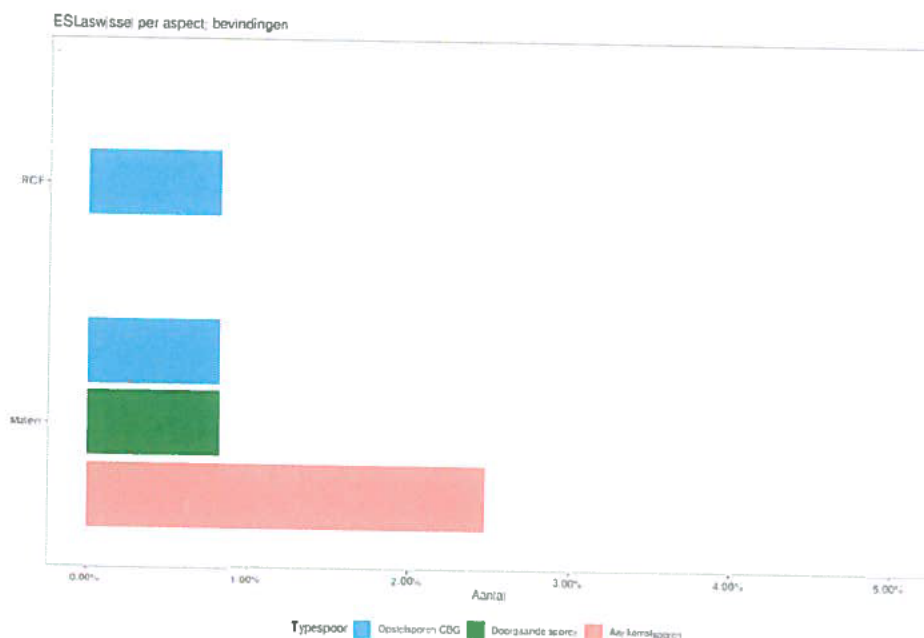
Figuur 7. Het percentage bevindingen per aspect voor de *ES-lassen bij wissels* per deelgebied.

Van de ES-lassen bij wissels met bevindingen zijn er 2 uitgevraagd. Na beoordeling betroffen beide voor de "maten voegen en openingen" een OW, die beheerst zijn.
