Aanvullend waarnemingsverslag

Indicatief onderzoek aan geselecteerde lanceerstandaarden met
geforceerde windbelasting

**Nederlands Forensisch
Instituut**

Rapportdatum
18 november 2018

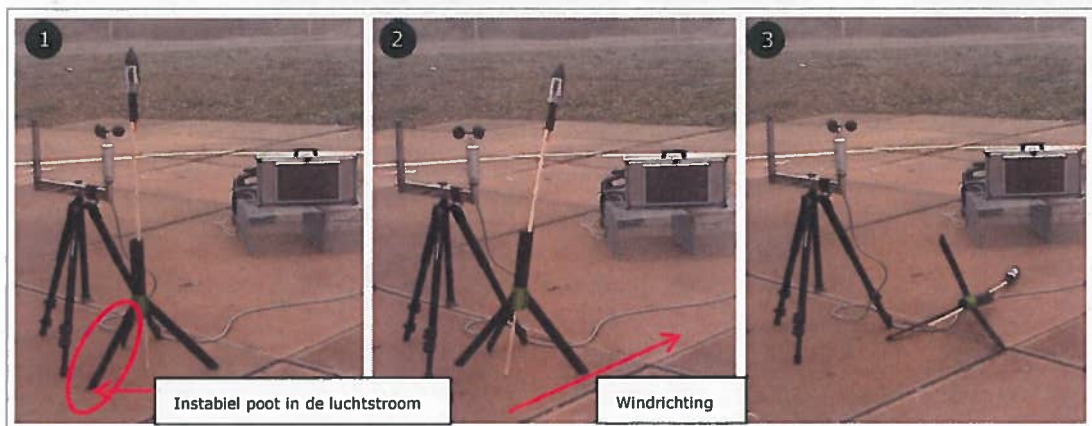
Op verharde ondergrond bleef de 'rocket launcher', in de geforceerde luchtstroom, niet geheel stabiel staan. Een van de poten bleef lichtjes van de grond komen en 'heen en weer' bewegen, tijdens de perioden dat de lanceerstandaard bleef staan. Tevens is de 'rocket launcher' op enige moment ook omgevallen (zie foto's 1 t/m 3).

Foto's 1 t/m 3. Omvallende lanceerstandaard op verharde ondergrond [video-stills].

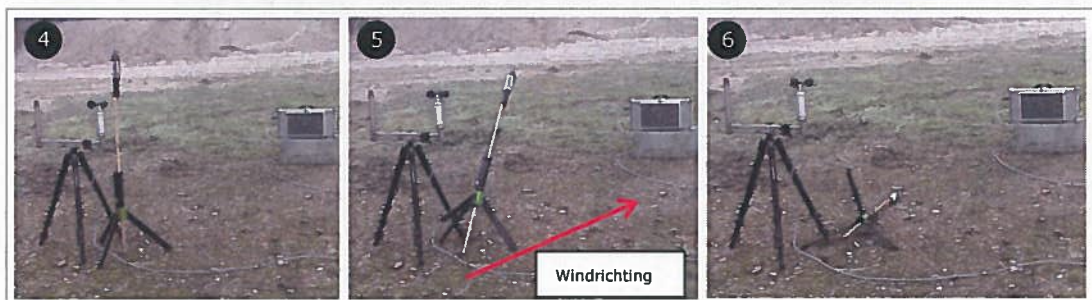
Op onverharde ondergrond is de stabiliteit van de 'rocket launcher' beduidend minder en valt deze gemakkelijker om (zie foto's 4 t/m 6).

Foto's 4 t/m 6. Omvallende lanceerstandaard op onverharde ondergrond [video-stills].

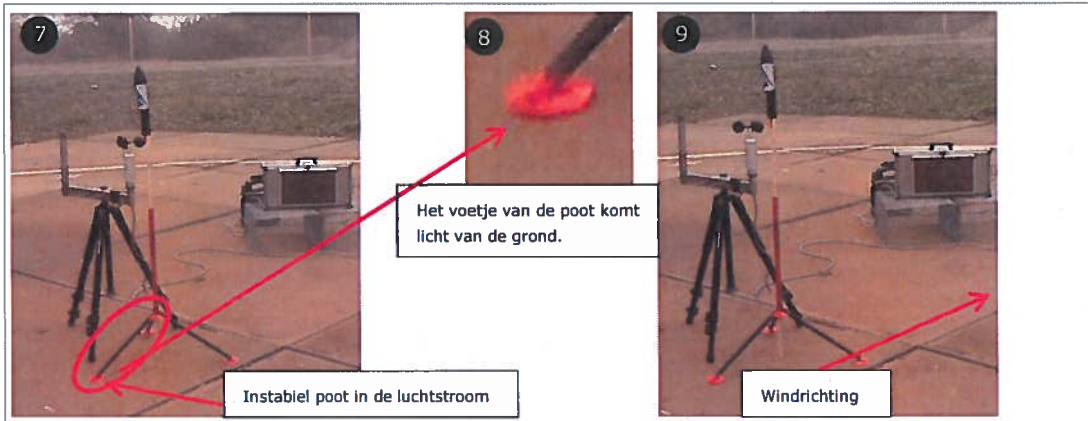
Op verharde ondergrond bleef de 'Pijlstandaard', in de geforceerde luchtstroom, niet geheel stabiel staan. Een van de poten bleef lichtjes van de grond komen en 'heen en weer' bewegen (zie foto's 7 t/m 9). De lanceerstandaard is tijdens deze test op verharde ondergrond niet omgevallen.

Foto's 7 t/m 9. Lanceerstandaard op verharde ondergrond [video-stills].

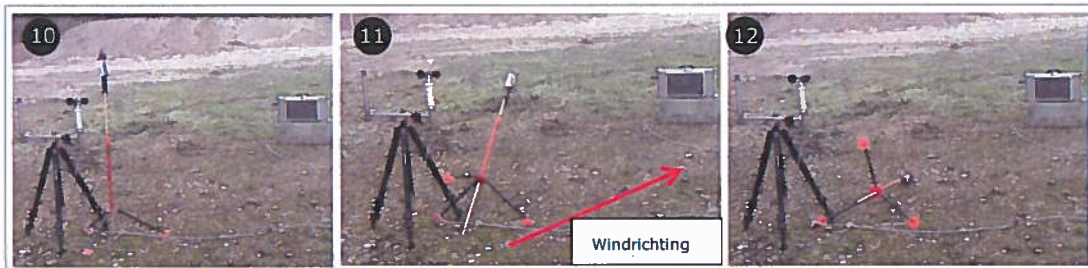
Op onverharde ondergrond is de stabiliteit van de 'pijlstandaard' beduidend minder en valt deze (wel) gemakkelijker om (zie foto's 10 t/m 12).

Foto's 10 t/m 12. Omvallende lanceerstandaard op onverharde ondergrond [video-stills].

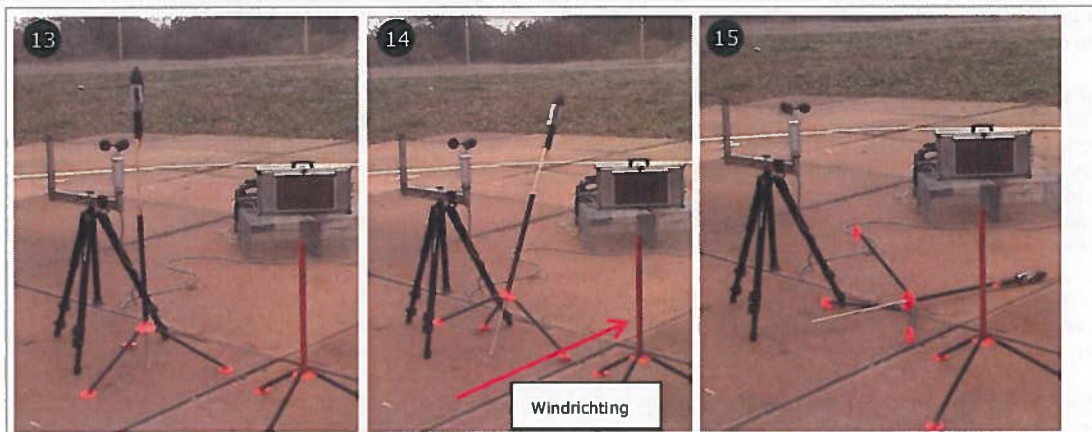
Op verharde ondergrond viel de 'pijlenstandaard', in de geforceerde luchtstroom, vrijwel direct om (zie foto's 13 t/m 15). Dat deze standaard direct omviel nadat de vuurpijl in de standaard was geplaatst komt mede doordat dat pootverbindingen verzwakt waren als gevolg van het gescheurde kunststof. Voor deze test is een nieuwe lanceerstandaard gebruikt, die bij het in elkaar zetten dezelfde problemen vertoonden als het eerst geteste exemplaar op 9 november 2018. Het kunststof scheurde ook hier weer gemakkelijk bij het in elkaar zetten.

Foto's 13 t/m 15. Omvallende lanceerstandaard op verharde ondergrond [video-stills].
