Datum 12 juni 2018  
Ons kenmerk [REDACTED]  
Doorkiesnr. [REDACTED]  
Onderwerp Rapportage veiligheidsbeoordeling  
dijktraject 36-1, Boxmeer-Cuijk

# Rapportage Veiligheidsbeoordeling

## Dijktraject 36-1

### Boxmeer - Cuijk

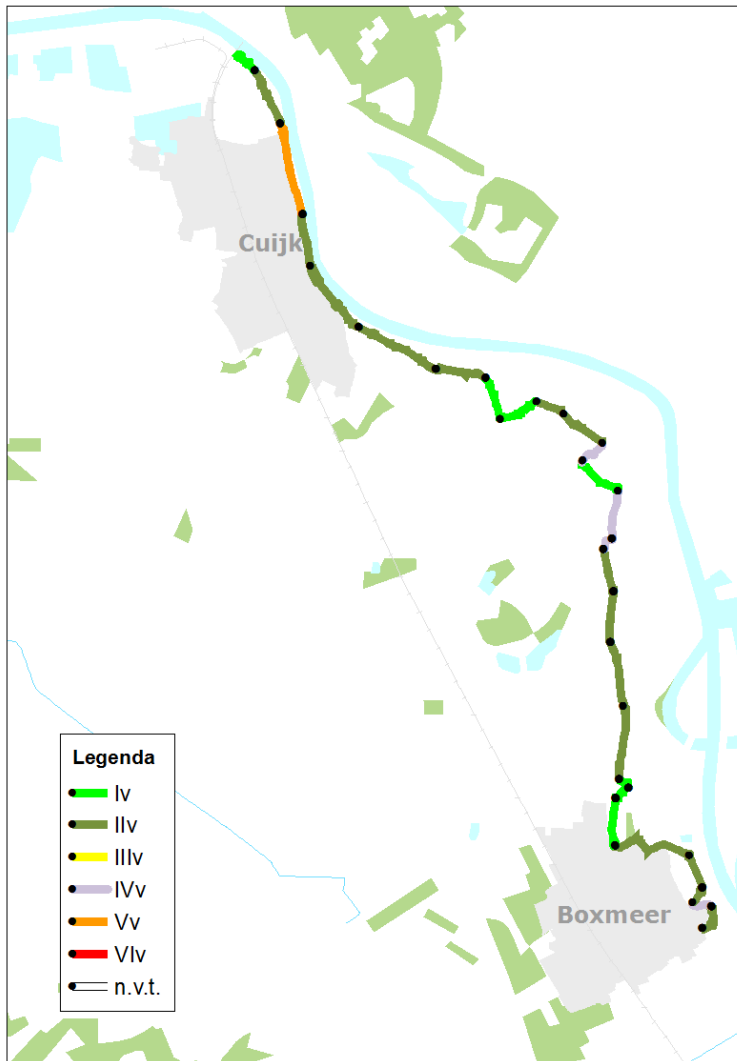
Met behulp van de Assemblagetool WBI2017 v1.0.1.0 kunnen de toetsoordelen per vak geassembleerd worden tot een toetsoordeel voor het gehele traject. Voor GEBU is het toetsoordeel voor traject 36-1Vt (*Voldoet niet aan ondergrens*).

Figuur 3: De toetsoordelen per vak voor het mechanisme GEBU. De resultaten zijn ingedeeld conform de categorieën van het Rapport Assemblageprotocol WBI 2017 (Deltares, 2016)

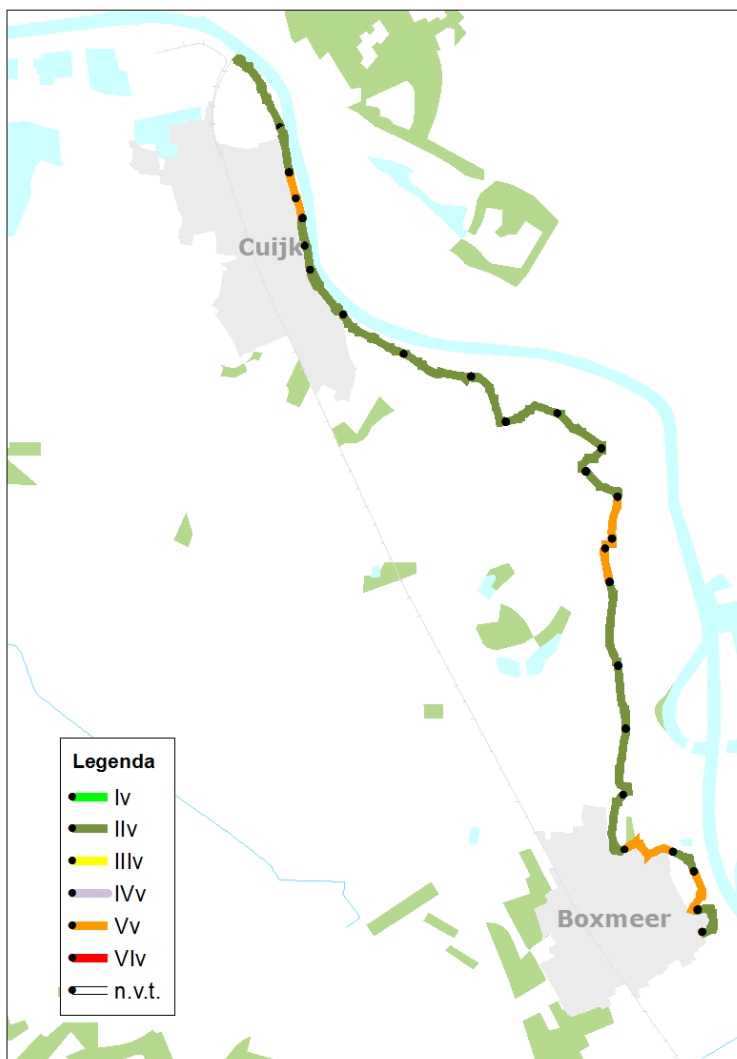
Met behulp van de Assemblagetool WBI2017 v1.0.1.0 kunnen de toetsoordelen per vak geassembleerd worden tot een toetsoordeel voor het gehele traject. Voor GABU is het toetsoordeel voor traject 36-1 Vt (*voldoet niet aan de ondergrens*).

Figuur 5: De toetsoordelen per vak voor het mechanisme GABU. De resultaten zijn ingedeeld conform de categorieën van het Rapport Assemblageprotocol WBI 2017 (Deltares, 2016)

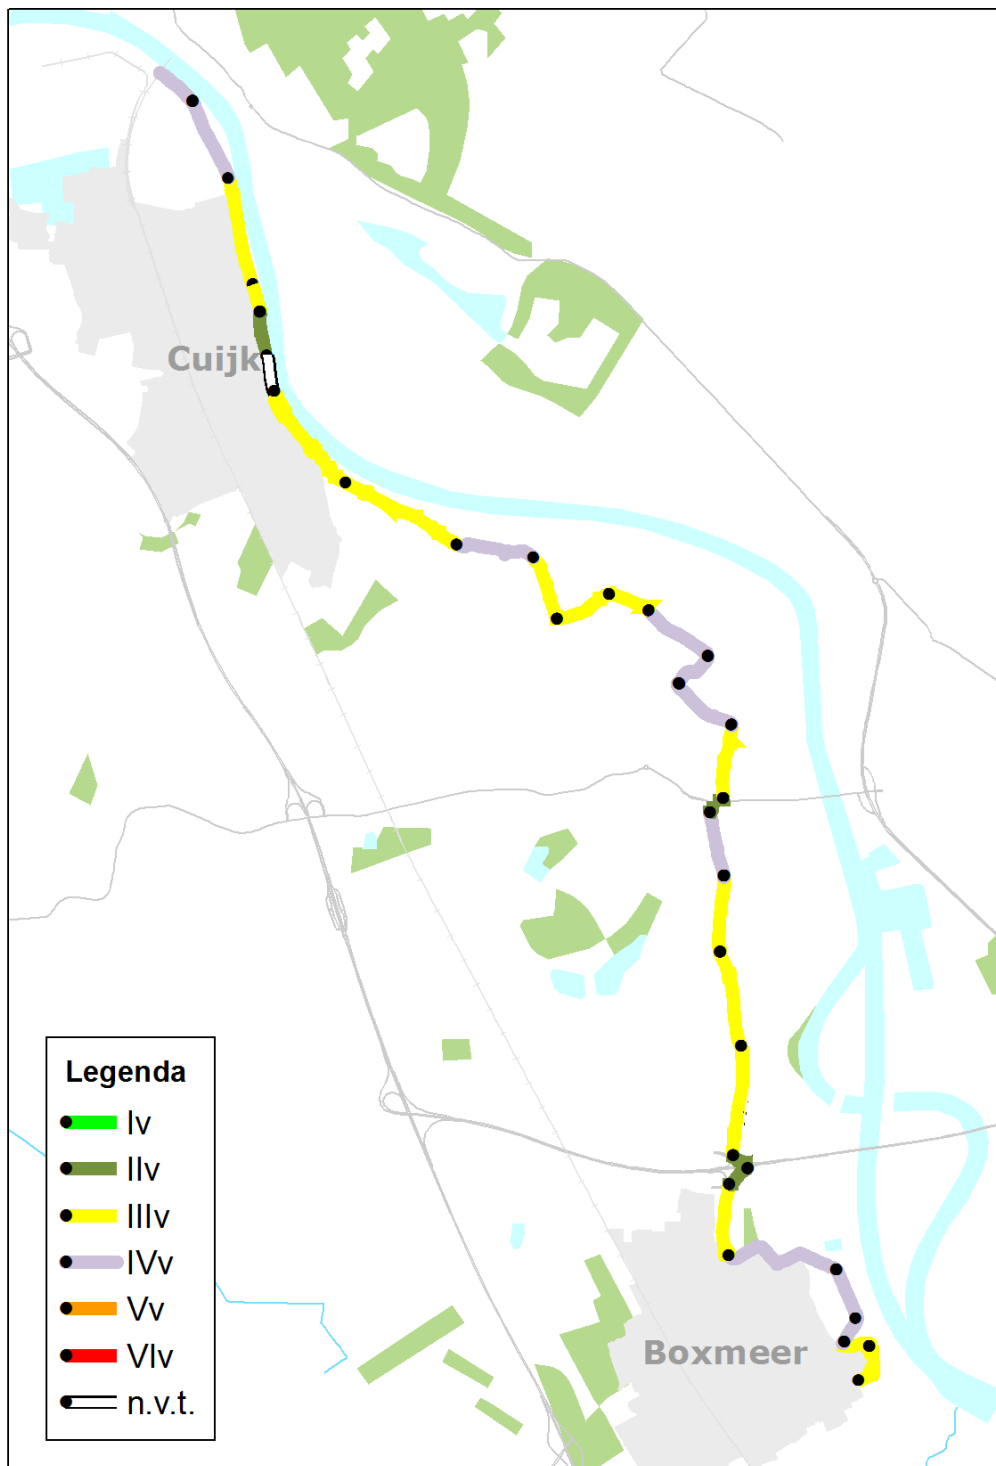
In Tabel 7 is te zien dat de vakken in traject 36-1 voor het mechanisme GEKB toetsoordelen hebben tussen I<sub>v</sub> (*voldeet ruim aan de signaleringswaarde*) en IV<sub>v</sub> (*voldeet mogelijk aan de ondergrens en/of signaleringswaarde*). Met behulp van de Assemblagetool WBI2017 v1.0.1.0 kunnen de toetsoordelen per vak geassembleerd worden tot een toetsoordeel voor het gehele traject.

Voor GEKB is het toetsoordeel voor traject 36-1 IV<sub>t</sub> (*voldeet mogelijk aan de ondergrens en/of aan de signaleringswaarde*) met een faalkans per traject van 2,70E-04/jaar.

Figuur 7: De toetsoordelen per vak voor het mechanisme GEKB. De resultaten zijn ingedeeld conform de categorieën van het Rapport Assemblageprotocol WBI 2017 (Deltares, 2016)

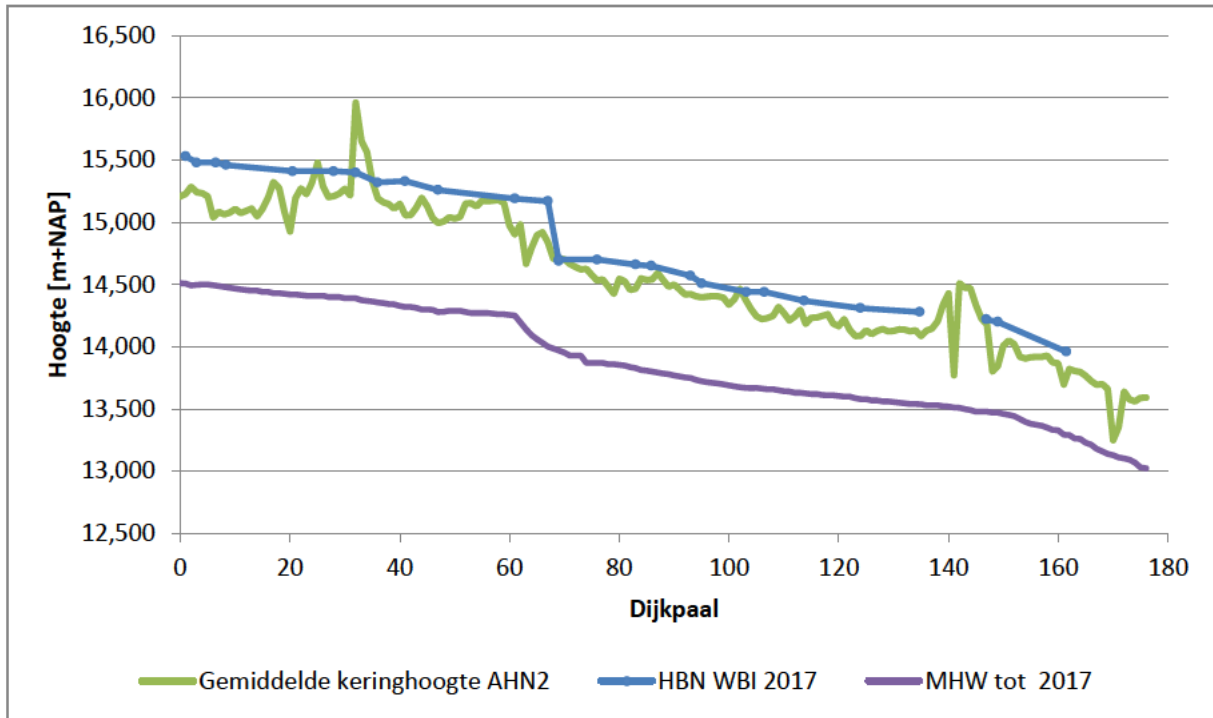
Uit deze veiligheidsbeoordeling voor dijktraject 36-1 komt als resultaat dat het dijktraject mogelijk voldoet aan de ondergrens en/of aan de signaleringswaarde. Dit resultaat valt te verklaren door de hogere waterstanden die onder maatgevende omstandigheden optreden in vergelijking tot de vorige norm. In de grafiek van Figuur 8 wordt dit goed weergegeven. De paarse lijn is de hoogwaterlijn behorende bij het MHW van de tot 1 januari 2017 geldende overschrijdingsnorm en de blauwe lijn is het hydraulisch belastingniveau op doorsnede-eis uitgaande van een kritiek overslagdebiet van 225.00 (l/s/m), conform WBI2017.

De groene lijn is de dijkhoogte op basis van AHN2. Uit de vergelijking van deze drie hoogtelijnen komt duidelijk naar voren dat de dijk voldoende hoog is voor het MHW behorend bij de norm van vóór 2017. Dit is verklaarbaar want daar is de dijk in het verleden op ontworpen maar vergeleken bij het HBN behorend bij de nieuwe norm is te zien dat de dijk over grote lengtes van het traject lager is.

Figuur 8: Vergelijking van kruinhoogte, HBN en MHW

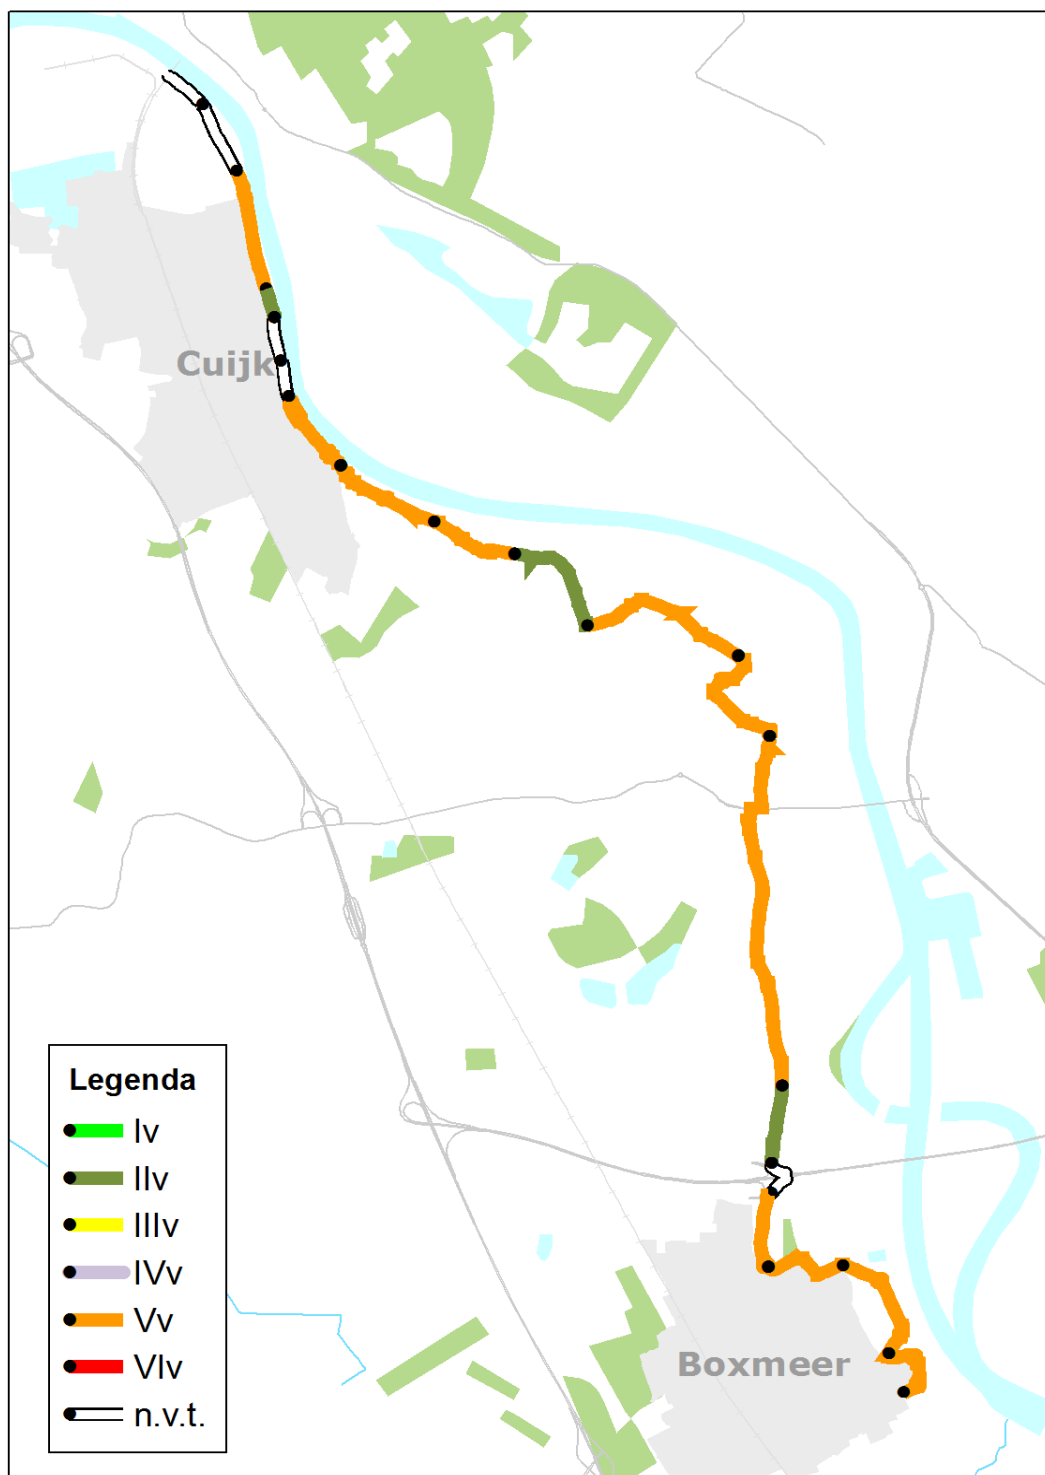
Vaknaam	Toetsoordeel per vak
36-1_vak01	Vv
36-1_vak02	NVT
36-1_vak03	Vv
36-1_vak04	Vv
36-1_vak05	Vv
36-1_vak06	NVT
36-1_vak07	Iiv
36-1_vak08	Vv
36-1_vak09	Vv
36-1_vak10	Vv
36-1_vak11	Iiv
36-1_vak12	Vv
36-1_vak13	Vv
36-1_vak14	Vv
36-1_vak15	NVT
36-1_vak16	NVT
36-1_vak17	Iiv
36-1_vak18	NVT
36-1_vak19	Vv
36-1_vak20	NVT
Totaal:	Vt

Figuur 10: De toetsoordelen per vak voor het mechanisme GABI. De resultaten zijn ingedeeld conform de categorieën van het Rapport Assemblageprotocol WBI 2017 (Deltares, 2016)

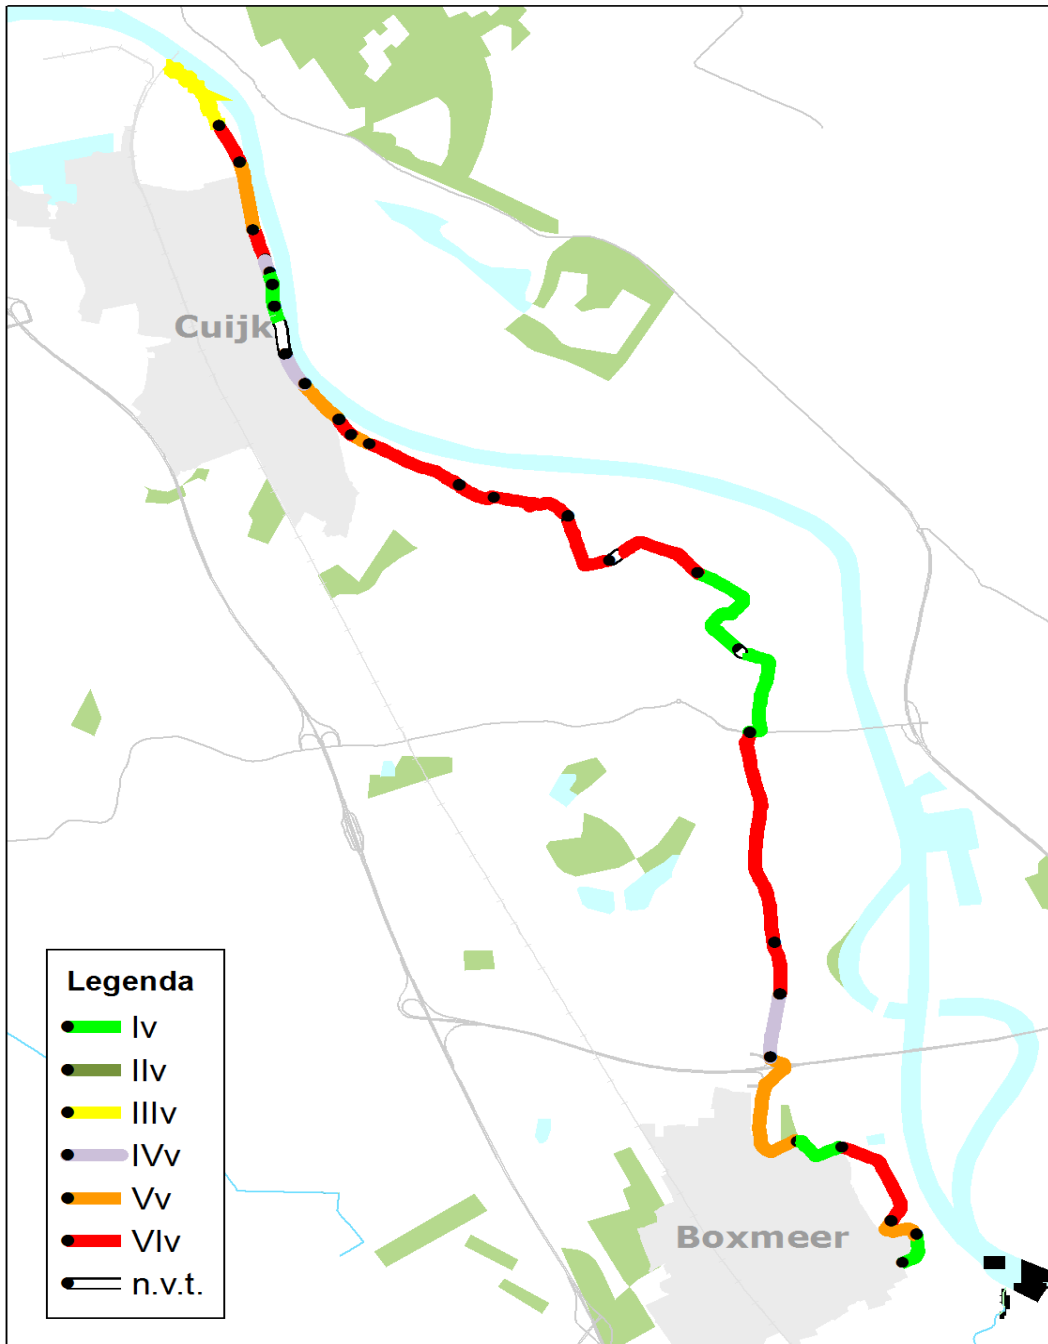
Dijkvak	Gedetailleerde toets	Toetsoordeel per vak
Vak01	NVT	Iv
Vak02	1.96E-03	Vv
Vak03	1.23E-02	Vlv
Vak04	NVT	Iv
Vak05	7.81E-03	Vv
Vak06	1.98E-04	IVv
Vak07	1.16E-02	Vlv
Vak08	5.26E-02	Vlv
Vak09	NVT	Iv
Vak10	Kunstwerk	NVT
Vak11	NVT	Iv
Vak12	1.48E-03	Vv
Vak13	Kunstwerk	NVT
Vak14	1.69E-02	Vlv
Vak15	Kunstwerk	NVT
Vak16	1.54E-02	Vlv
Vak17	2.99E-03	Vv
Vak18	6.33E-03	Vv
Vak19	8.62E-03	Vv
Vak20	1.49E-02	Vlv

Vak21	2.65E-03	Vv
Vak22	2.77E-05	IVv
Vak23	Kunstwerk	NVT
Vak24	2.97E-09	Iv
Vak25	7.68E-09	Iv
Vak26	4.40E-11	Iv
Vak27	3.60E-09	Iv
Vak28	7.91E-09	Iv
Vak29	5.00E-02	VIv
Vak30	4.00E-04	Vv
Vak31	3.57E-02	VIv
Vak32	1.07E-06	IIIv
Totaal:	2.18E-01	VIt

Figuur 12: De toetsoordelen per vak voor het mechanisme STPH. De resultaten zijn ingedeeld conform de categorieën van het Rapport Assemblageprotocol WBI 2017 (Deltares, 2016)

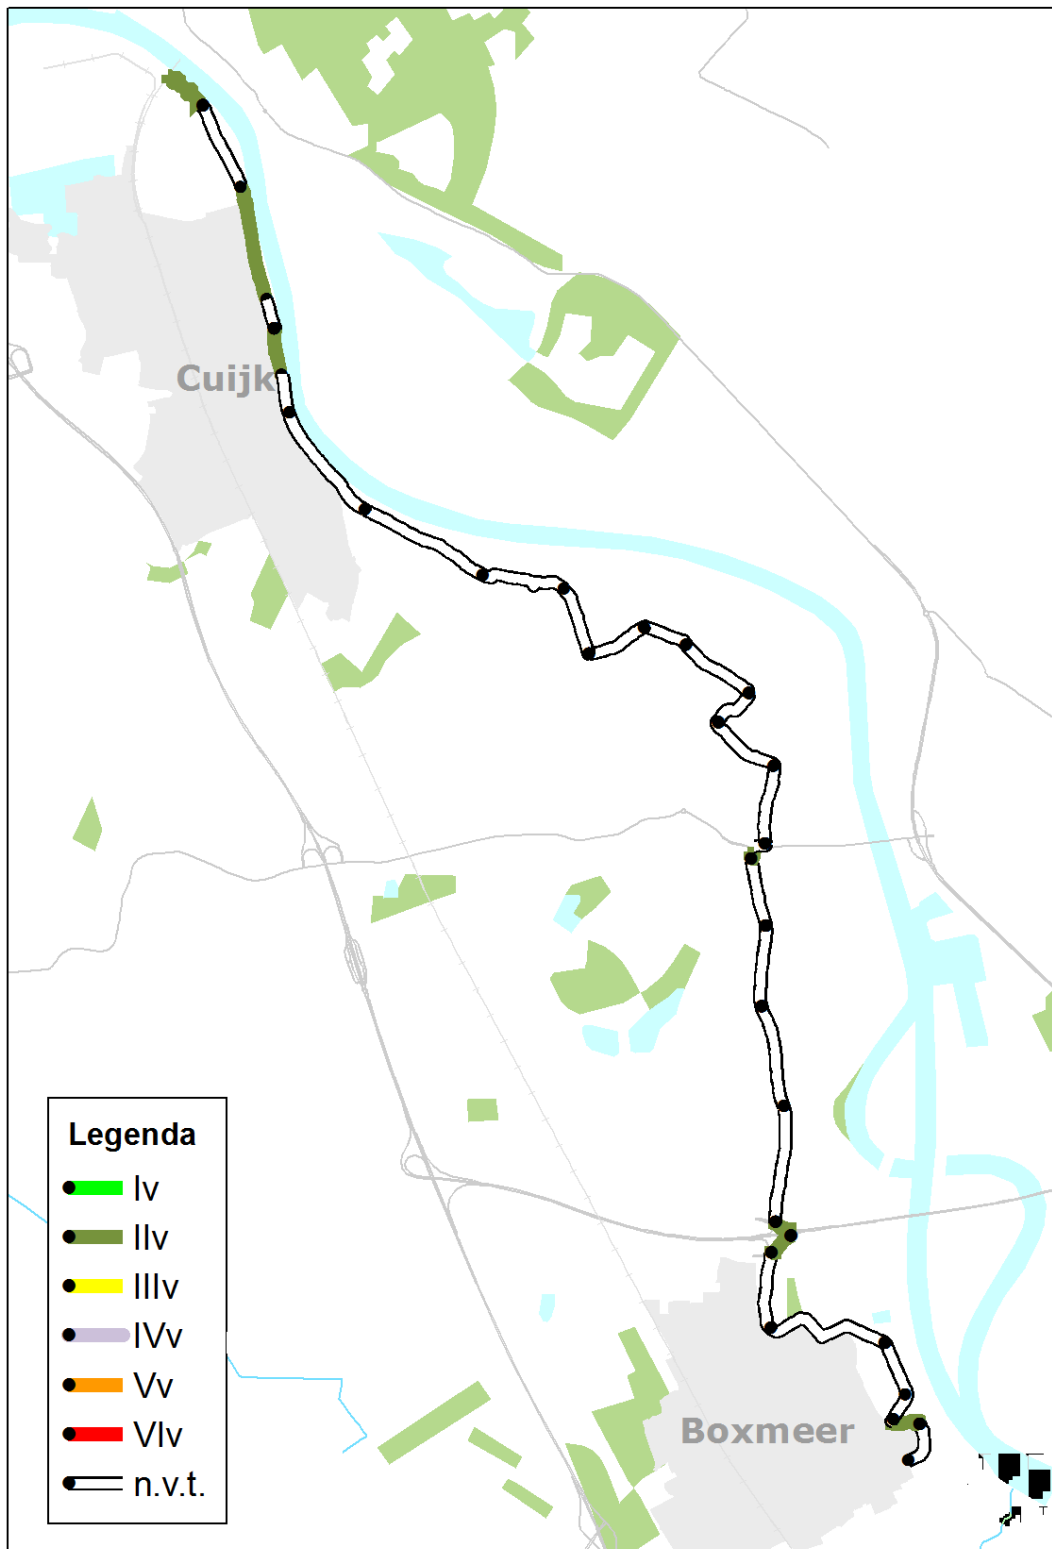
De vakken binnen traject 36-1 voldoen niet aan de criteria van de eenvoudige toets. Om tot een veiligheidsoordeel te komen is verder getoetst met de gedetailleerde toets per vak. Hiervoor geldt dat 23 van de 30 vakken niet voldoen aan het criterium van overslagdebiet <0.1 l/s/m. In Hoofdstuk 8 van bijlage III van de Ministeriële Regeling veiligheid primaire waterkeringen 2017 is voorgeschreven dat als het overslagdebiet groter is dan 0,1 l/s/m, de beoordeling van GABI maatgevend is boven de beoordeling van microstabiliteit. Op basis van het hoge overslagdebiet is daarom geconcludeerd dat het spoor microstabiliteit niet van toepassing is bij deze 23 vakken. Voor de overige 7 vakken is de gedetailleerde toets uitgevoerd. In **Fout! Verwijzingsbron niet gevonden.** is te zien dat de vakken in traject 36-1 voor het mechanisme STMI het toetsoordeel IIv (*Voldoet aan de signaleringwaarde*) hebben. Met behulp van de Assemblagetool WBI2017 v1.0.1.0 kunnen de toetsoordelen per vak geassembleerd worden tot een toetsoordeel voor het gehele traject. Voor STMI is het toetsoordeel voor traject 36-1 Ilt.

Vaknaam	Toetsoordeel per vak
36-1_vak01	NVT
36-1_vak02	IIv
36-1_vak03	NVT
36-1_vak04	NVT
36-1_vak05	NVT
36-1_vak06	NVT
36-1_vak07	IIv
36-1_vak08	IIv
36-1_vak09	NVT
36-1_vak10	NVT
36-1_vak11	NVT
36-1_vak12	NVT
36-1_vak13	IIv
36-1_vak14	NVT
36-1_vak15	NVT
36-1_vak16	NVT
36-1_vak17	NVT
36-1_vak18	NVT
36-1_vak19	NVT
36-1_vak20	NVT
36-1_vak21	NVT
36-1_vak22	NVT
36-1_vak23	NVT
36-1_vak24	NVT

36-1_vak25	NVT
36-1_vak26	IIV
36-1_vak27	NVT
36-1_vak28	IIV
36-1_vak29	NVT
36-1_vak30	IIV
Totaal:	IIT

Figuur 14: De toetsoordelen per vak voor het mechanisme STMI. De resultaten zijn ingedeeld conform de categorieën van het Rapport Assemblageprotocol WBI 2017 (Deltares, 2016)

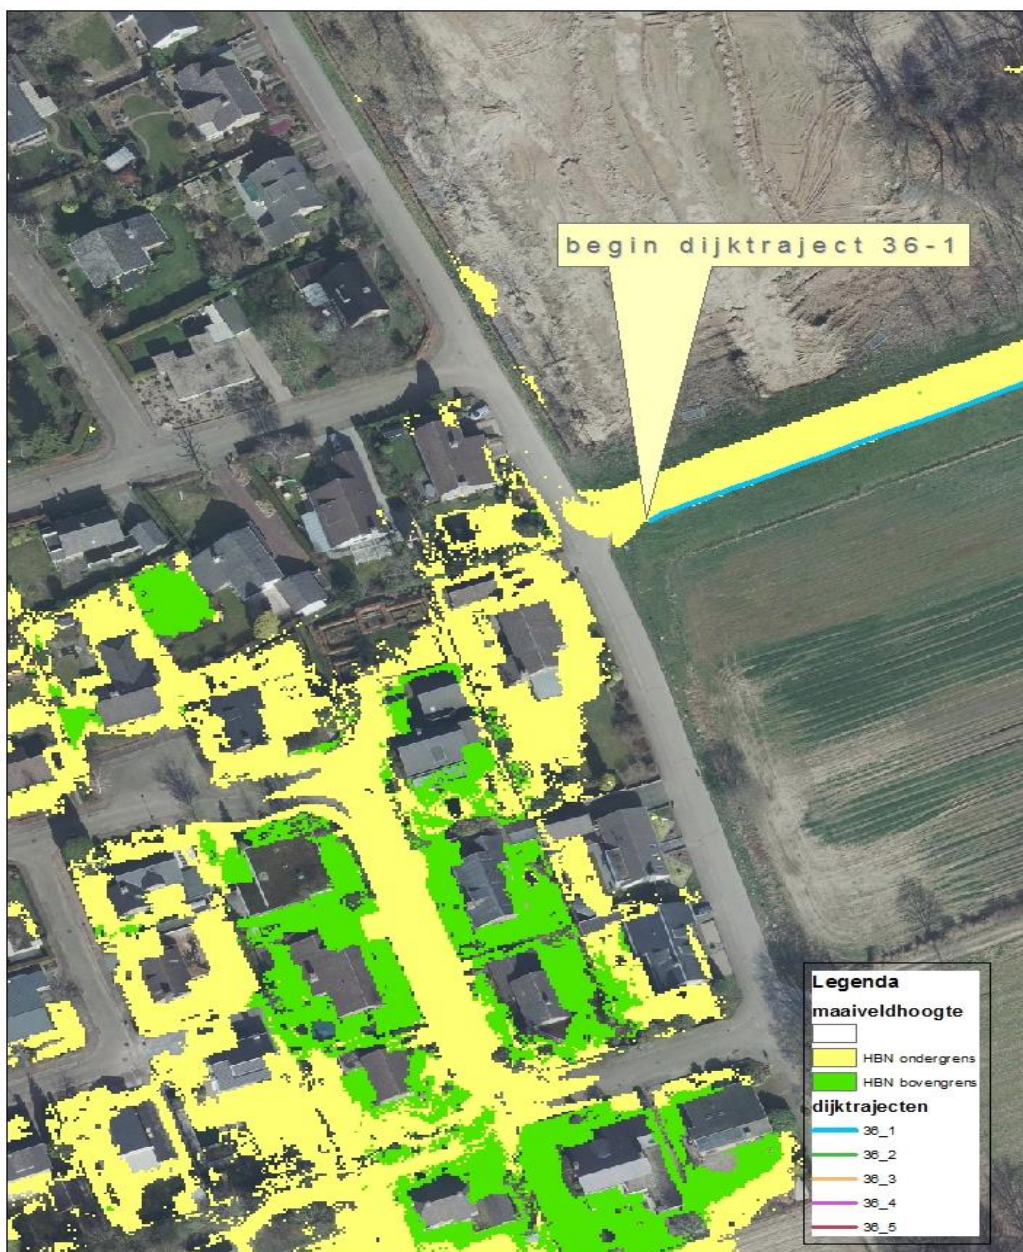
Het WBI schrijft geen methode voor om de aansluiting op hoge gronden te beoordelen. Wel is er een handelingsperspectief via de helpdesk water beschikbaar gesteld. Voor de aansluiting van dijktraject 36-1 op de hoge grond bij Boxmeer is de hoogte van het maaiveld ter plaatse van de aansluiting vergeleken met de hydraulische belastingniveaus ter plaatse. De kruinhoogte van de aansluiting is bepaald aan de hand van een AHN2 hoogtemodel, de kruinhoogte ter plaatse is NAP +15,2m. Het hydraulisch belastingniveau ligt op NAP +15,5m. Bij de aansluiting van de primaire waterkering op de hoge grond is de hoogte van de hoge grond lager de kruinhoogte. Gezien dit geconstateerde verschil en de resultaten van GEKB voor dit deel van het dijktraject kan geconcludeerd worden dat de huidige aansluiting op de hoge grond niet voldoet. Onderstaande figuur illustreert dit goed. Er ontstaat een 'gat' in de kering ter plaatse van de aansluiting van dijkkring 36-1 op de weg langs de bebouwing. Om aan het HBN bij de ondergrens te voldoen zou er een aansluitend geel gearceerd gebied moeten ontstaan, om aan de signaleringswaarde te voldoen een aaneengesloten groene arcering. Beide is niet het geval.

Figuur 17: Aansluiting dijktraject 36-1 op hoge grond

Op basis van deze beoordeling kan worden geconcludeerd dat het aansluitpunt niet meer klopt met de Waterwet. Hiermee ligt er ook op dit onderdeel een veiligheidsopgave en dienen maatregelen genomen te worden om de aansluiting te herstellen. Hierbij is het goed om te vermelden dat er een beleidsmatig traject loopt waarin de hoge gronden lijn en de aansluiting hiervan op de dijktrajecten 58 en 36-1 worden her beschouwd met de provincie en andere betrokken partijen. Een vergelijkbare situatie geldt voor het kunstwerk stuw Waranda gelegen in een beekdal en aansluit op hoge gronden. Het maaiveld waarop wordt aangesloten ligt hier op NAP +14,9 tot 15,1m de HBN op NAP +15,0 tot 15,5m. Ook bij de beoordeling van het kunstwerk voldeed de stuw niet op hoogte (HTKW).
