Onderwerp	Rapportage veiligheidsbeoordeling dijktraject 36-2, Cuijk- Ravenstein

Rapportage Veiligheidsbeoordeling

Dijktraject 36-2

Cuijk-Ravenstein

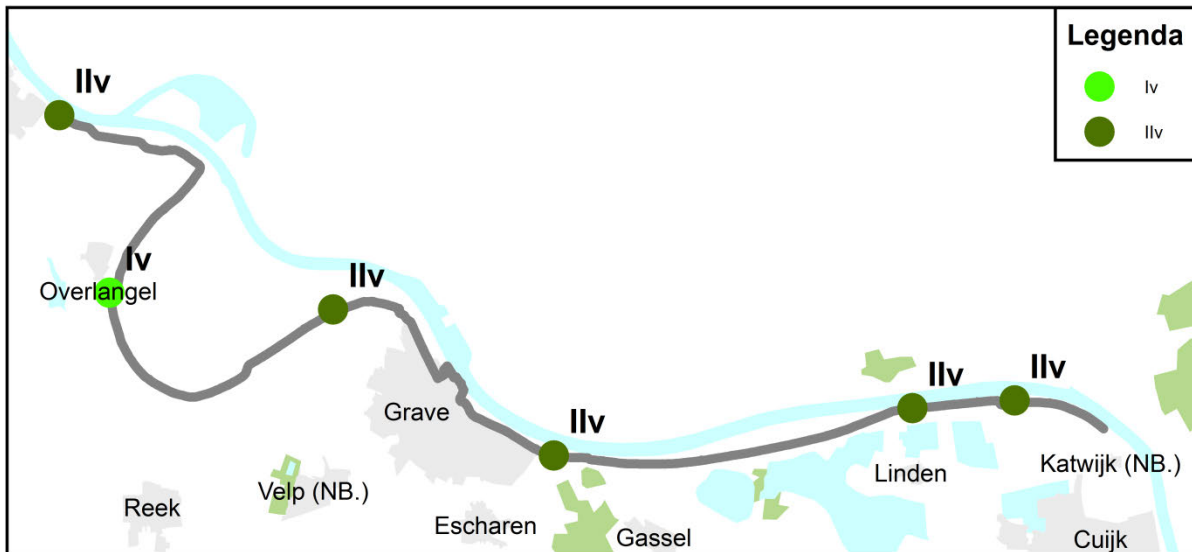
Dijkvak	Vaknaam	Dijkpaal	Toetsoordeel per vak
1	36-2_vak02	187	Iiv
2	36-2_vak03	201	Iiv
3	36-2_vak05	251	Iiv
4	36-2_vak09	295	Iiv
5	36-2_vak13	338	Iv
6	36-2_vak21	381	Iiv
	Totaal:		Iiv

Met behulp van de Assemblagetool WBI2017 v1.0.1.0 kunnen de toetsoordelen per vak geassembleerd worden tot een toetsoordeel voor het gehele traject. Voor GEBU is het toetsoordeel voor traject 36-2 Iiv (Voldoet aan signaleringswaarde).

Figuur 3: De toetsoordelen per vak voor het mechanisme GEBU. De resultaten zijn ingedeeld conform de categorieën van het Rapport Assemblageprotocol WBI 2017 (Deltares, 2016)

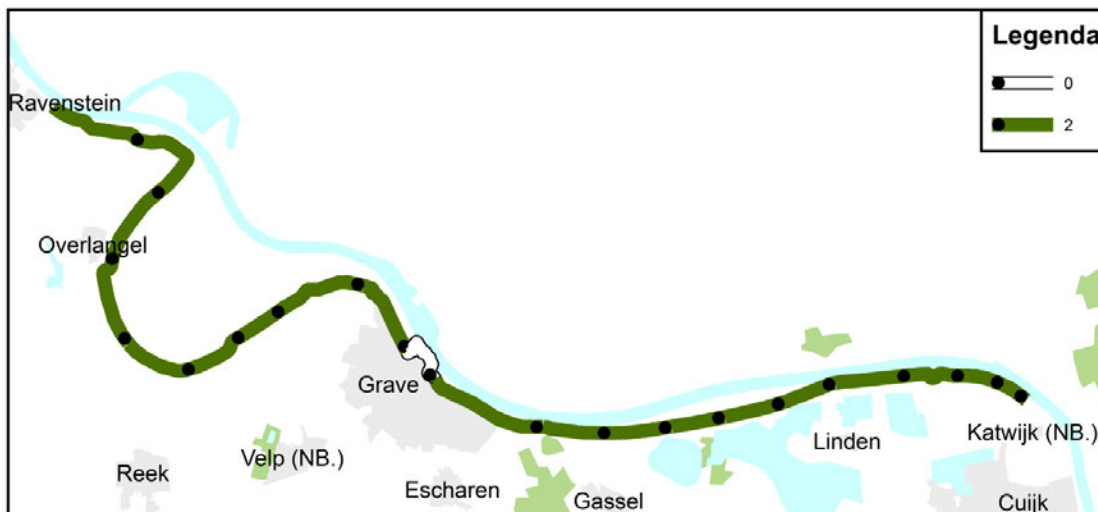
Dijkvak	Vaknaam	Dijkpaal	Toetsoordeel per vak
1	36-2_vak01	174 - 178	II _v
2	36-2_vak02	178 - 184	II _v
3	36-2_vak03	184 - 192	II _v
4	36-2_vak04	192 - 203	II _v
5	36-2_vak05	203 - 211	II _v
6	36-2_vak06	211 - 220	II _v
7	36-2_vak07	220 - 228	II _v
8	36-2_vak08	228 - 237	II _v
9	36-2_vak09	237 - 247	II _v
10	36-2_vak10	247 - 265	II _v
11	36-2_vak11	265 - 287	II _v
12	36-2_vak12	287 - 300	II _v
13	36-2_vak13	300 - 307	II _v
14	36-2_vak14	307 - 316	II _v
15	36-2_vak15	316 - 327	II _v
16	36-2_vak16	327 - 340	II _v
17	36-2_vak17	340 - 352	II _v
18	36-2_vak18	352 - 367	II _v
19	36-2_vak19	367 - 383	II _v
	Totaal:		II _v

Met behulp van de Assemblagetool WBI2017 v1.0.1.0 kunnen de toetsoordelen per vak geassembleerd worden tot een toetsoordeel voor het gehele traject. Voor GABU is het toetsoordeel voor traject 36-2 II_v (Voldoet aan signaleringswaarde).

Figuur 5: De toetsordelen per vak voor het mechanisme GABU. De resultaten zijn ingedeeld conform de categorieën van het Rapport Assemblageprotocol WBI 2017 (Deltares, 2016)

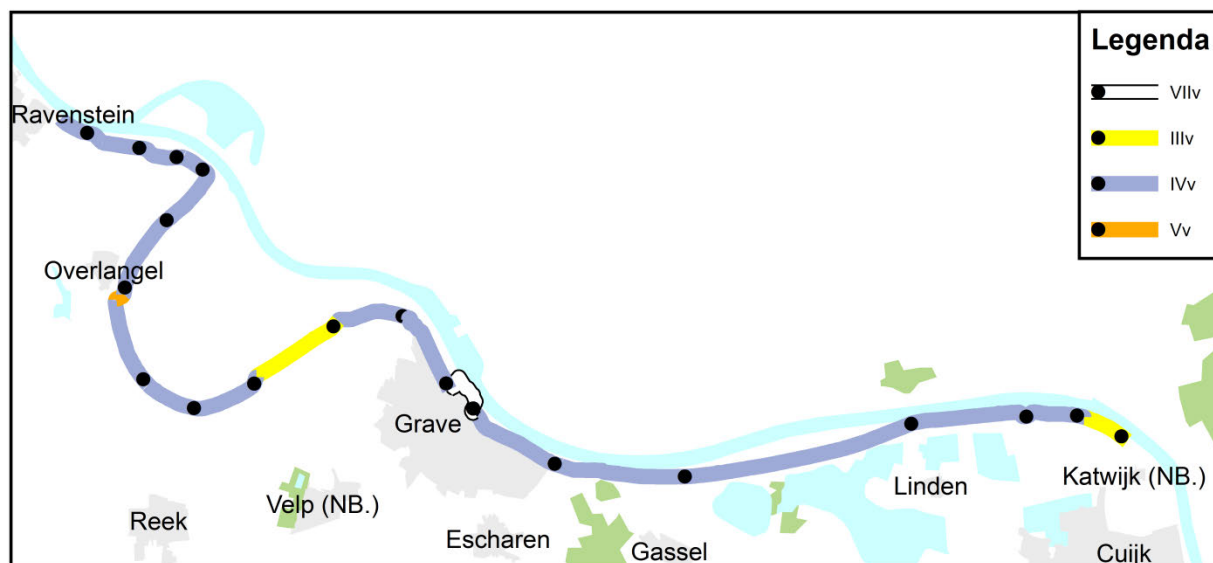
In Tabel 7 is te zien dat de vakken in traject 36-2 voor het mechanisme GEKB toetsoordelen hebben tussen III_v (voldoet aan de ondergrens en mogelijk aan de signaleringswaarde) en V_v (voldoet niet aan de ondergrens). Met behulp van de Assemblagetool WBI2017 v1.0.1.0 kunnen de toetsoordelen per vak geassembleerd worden tot een toetsoordeel voor het gehele traject.

Voor GEKB is het toetsoordeel voor traject 36-2 Vt (Voldoet niet aan de ondergrens) met een faalkans per traject van $1,25 \cdot 10^{-4}$ / jaar.

Figuur 7: De toetsoordelen per vak voor het mechanisme GEKB. De resultaten zijn ingedeeld conform de categorieën van het Rapport Assemblageprotocol WBI 2017 (Deltares, 2016)

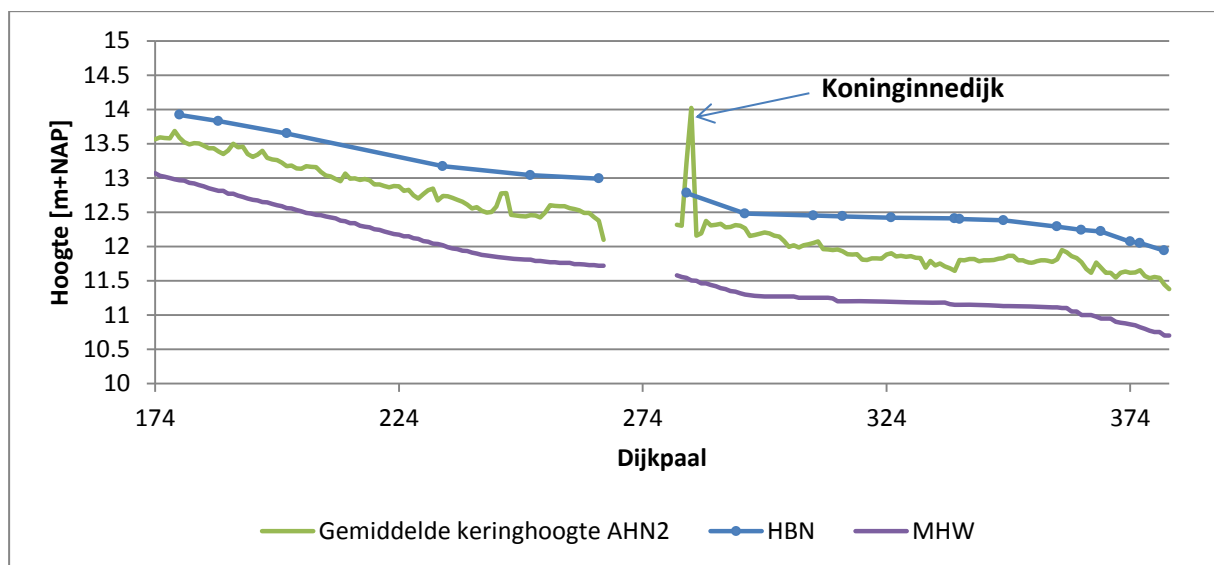
Dit resultaat valt te verklaren door de hogere waterstanden die onder maatgevende omstandigheden optreden in vergelijking tot de vorige norm. In de grafiek van figuur 5 wordt dit goed weergegeven. De paarse lijn is de hoogwaterlijn behorende bij het MHW van de tot 1 januari 2017 geldende overschrijdingsnorm en de blauwe lijn is het hydraulisch belastingniveau op doorsnede-eis uitgaande van een kritiek overslagdebiet van 225.00 (l/s/m), conform WBI2017. De groene lijn is de dijkhoogte op basis van AHN2. Uit de vergelijking van deze drie hoogtelijnen komt duidelijk naar voren dat de dijk voldoende hoog is voor het MHW behorend bij de norm van vóór 2017. Dit is verklaarbaar want daar is de dijk in het verleden op ontworpen maar vergeleken bij het HBN behorend bij de nieuwe norm is te zien dat de dijk over vrijwel de gehele lengte duidelijk lager is.

Het 'gat' in de grafiek is de vestingmuur in Grave, deze is beoordeeld als een STKWI (sterkte en stabiliteit kunstwerk, langsconstructie) hierover is een aparte veiligheidsbeschouwing opgenomen in bijlage J.

Figuur 8: Vergelijking van kruinhoogte, HBN en MHW

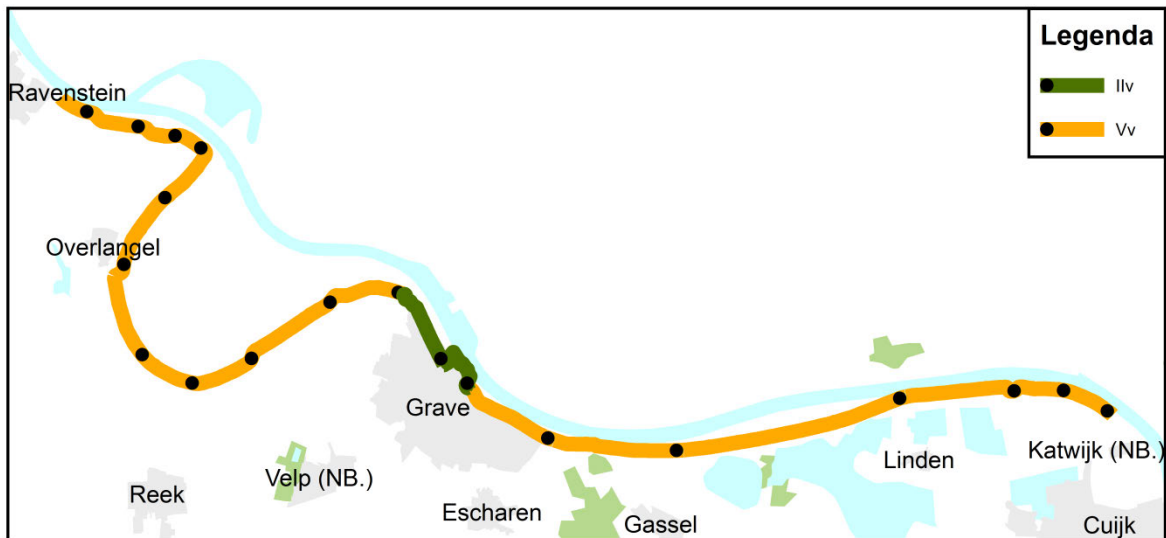
Dijkvak	Vaknaam	Toetsoordeel per vak
1	36-2_vak01	Vv
2	36-2_Vak02	Vv
3	36-2_Vak03	Vv
4	36-2_Vak04	Vv
5	36-2_Vak05	Vv
6	36-2_Vak06	Vv
7	36-2_Vak07	Ilv
8	36-2_Vak08	Ilv
9	36-2_Vak09	Vv
10	36-2_Vak10	Vv
11	36-2_Vak11	Vv
12	36-2_Vak12	Vv
13	36-2_Vak13	Vv
14	36-2_Vak14	Vv
15	36-2_Vak15	Vv
16	36-2_Vak16	Vv
17	36-2_Vak17	Vv
18	36-2_Vak18	Vv
19	36-2_Vak19	Vv
20	36-2_Vak20	Vv
21	36-2_Vak21	Vv
Totaal:		Vt

Figuur 10: De toetsoordelen per vak voor het mechanisme GABI. De resultaten zijn ingedeeld conform de categorieën van het Rapport Assemblageprotocol WBI 2017 (Deltares, 2016)

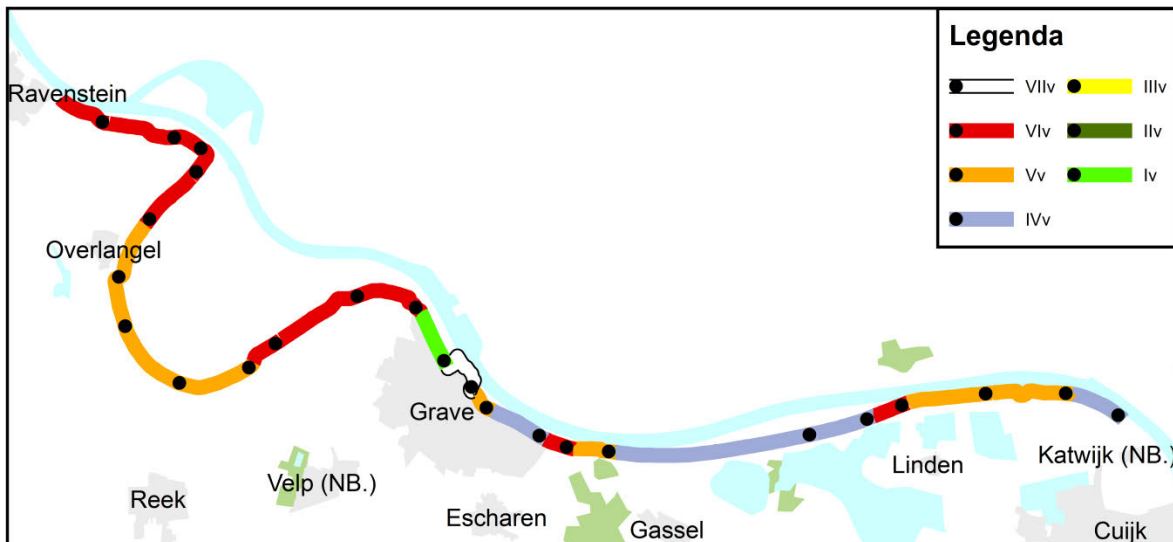
Dijkvak	Vaknaam	Gedetailleerde toetsresultaat per vak	Toetsoordeel per vak
1	vak01_AD180M50	9,68E-06	IVv
2	vak02_AD184M50	1,11E-03	Vv
3	vak03_AD203M00	2,43E-03	Vv
4	vak04_AD208M75	6,10E-03	VIv
5	vak05_AD216M75	2,32E-05	IVv
6	vak06_AD226M00	2,89E-05	IVv
7	vak07_AD249M00	1,13E-03	Vv
8	vak08_AD250M75	3,57E-02	VIv
9	vak09_AD261M00	2,47E-05	IVv
10	vak10_AD265M25	1,71E-03	Vv
11	vak11_KadeGrave	1,00E-09	Iv
12	vak12_AD276M00	1,00E-09	Iv
13	vak13_AD288M00	5,71E-03	VIv
14	vak14_AD302M00	3,13E-02	VIv
15	vak15_AD306M50	6,49E-03	VIv
16	vak16_AD316M100	4,86E-04	Vv
17	vak17_AD325M50	3,95E-04	Vv
18	vak18_AD332M00	2,78E-04	Vv
19	vak19_AD344M00	1,21E-03	Vv
20	vak20_AD349M50	7,69E-02	VIv
21	vak21_AD356M50	1,33E-02	VIv
22	vak22_AD362M25	4,74E-03	VIv
23	vak23_AD374M00	4,72E-03	VIv
24	vak24_AD378M00	2,50E-02	VIv
Totaal:		2.00E-01	VIt

Figuur 12: De toetsoordelen per vak voor het mechanisme STPH. De resultaten zijn ingedeeld conform de categorieën van het Rapport Assemblageprotocol WBI 2017 (Deltares, 2016)
