Factsheet inspectie baanwerken 2017

Dit is een publicatie van de gezamenlijke inspectiediensten:

Augustus 2018

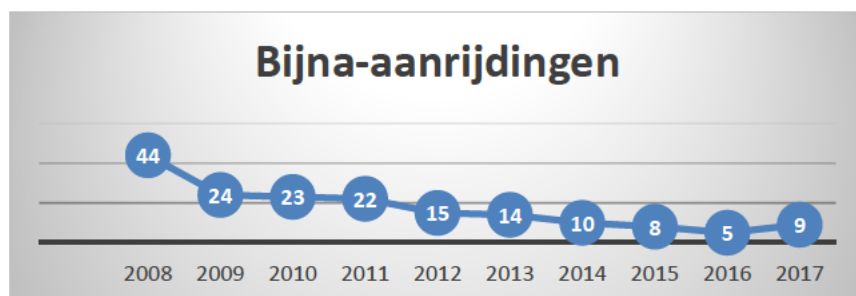
Figuur 2. Overzicht van bijna-aanrijdingen van de afgelopen 10 jaar

De ILT ontving negen meldingen waarbij sprake was van een bijna-aanrijding met personeel. (Bron: ILT, railAlert). Voor het eerst na een langdurige afname sinds 2008 neemt het aantal meldingen van bijna-aanrijdingen toe.

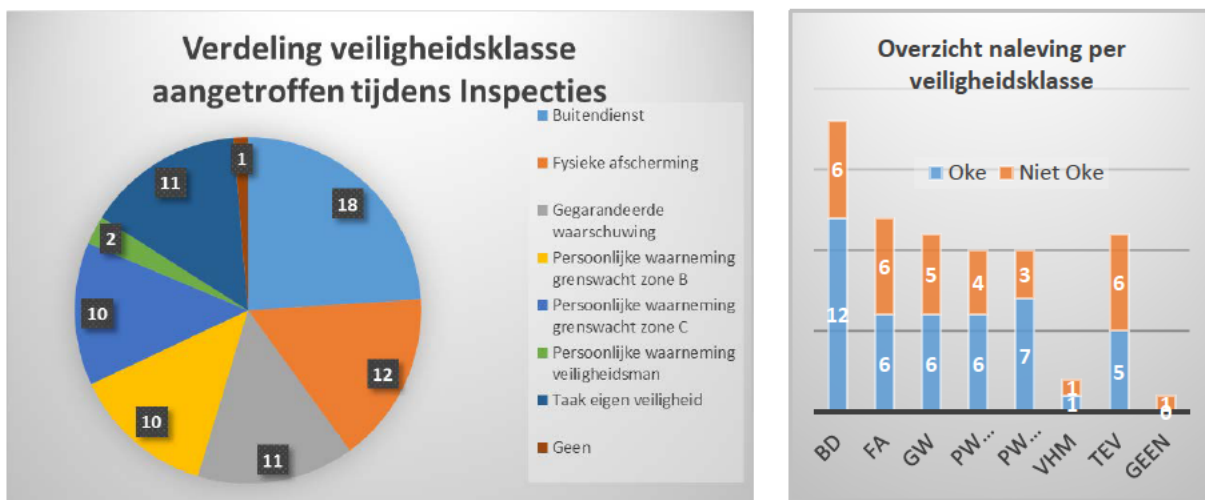
Figuur 3. Overzicht naleving per werkplekbeveiligingsklasse

In het taartdiagram is de verdeling over de verschillende werkplekbeveiligingsklassen weergegeven. De meeste aangetroffen werkzaamheden zijn uitgevoerd in werkplekbeveiligingsklasse 'Buitendienststelling'. De werkzaamheden in klasse 'Persoonlijke Waarneming met veiligheidsman' zijn nauwelijks nog aangetroffen. In het staafdiagram 'Overzicht naleving per veiligheidsklasse' is aangegeven in hoeverre de naleving op orde was.
