Ontsporing goederentrein Kijfhoek

Onderzoek naar aanleiding van de ontsporing van een ertstrein te emplacement Kijfhoek op 16 juni 2015

Datum 21 maart 2016

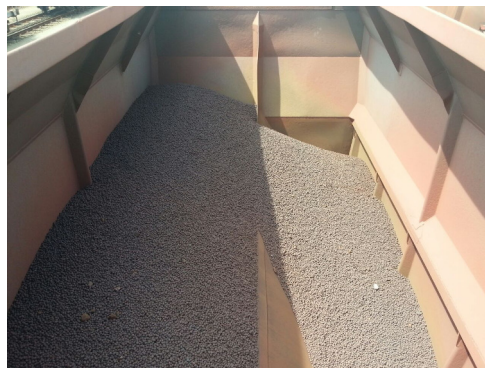
Voor het goede begrip van deze paragraaf is het van belang om te realiseren dat ijzererts dat via het spoor vervoerd wordt is verwerkt in korrels, zogenaamde pallets. Deze pallets hebben een hoog soortelijk gewicht. Vanwege het maximale laadvermogen van de wagens voor deze ijzerertskorrels, wordt een wagen als volledig beladen beschouwd als hij voor ongeveer een derde van het volume beladen is. (Zie figuur 2)

Figuur 2. Beladen Falns- wagen uit trein 48719

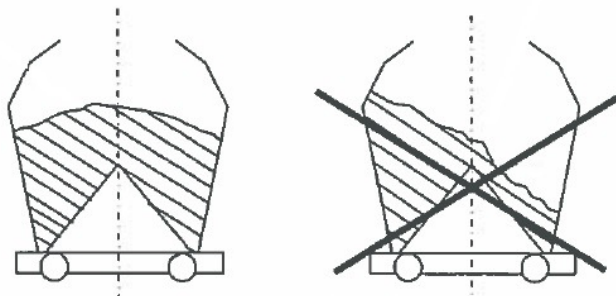
- De vorm van de bodem van de wagen. De bodem van de wagen (het zadel) heeft een omgekeerde V- vorm. Deze V vorm zorgt ervoor dat de lading, normaal gesproken kolen, bij het lossen gemakkelijker richting de losopening loopt (zie figuur 4). Echter wanneer een Falns- wagen met een shovel wordt beladen met ijzererts, wordt de wagen vanwege het gewicht van ijzererts niet tot boven de V vorm beladen. Als alle wagens, zoals op 16 juni het geval was, van één zijde beladen worden met de shovel, zorgt de V vorm er juist voor dat de lading zich aan één kant bevindt. Dat was op 16 juni het geval met de wagens van trein 48719, heeft de inspectie vastgesteld.

Figuur 4. Voorbeeld. Links: gelijkmatig beladen, rechts scheve belading

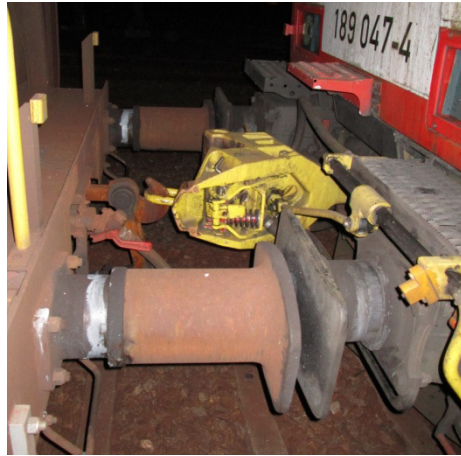
Met de hulpkoppeling van de BR 189-AK is het niet mogelijk om aan deze eis te voldoen. Er blijft – ook in de stand "kort" tussen de buffers de eerste wagen en de locomotief die ook voorzien is van een AK-koppeling een speling van 3 á 4 cm. (zie figuur 5 en 6)

Figuur 5. Gekoppelde hulpkoppeling BR 189-AK

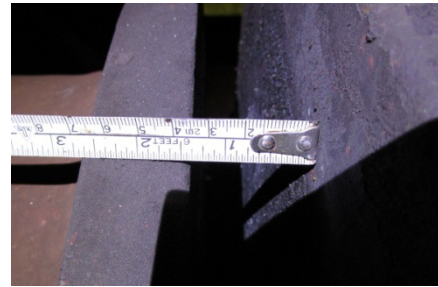
Figuur 6. Veerspel van 3 á 4 cm.

Deze speling zorgt voor schokken in de trein tijdens het rijden op moment van wisselende tractie en/of remmen van de treinen waardoor langskrachten ontstaan die de trein gevoeliger maakt voor ontsporing. Speling op de koppelingen van treinen verhoogt daarnaast de kans dat de koppeling breekt en daarmee dat de trein splitst.

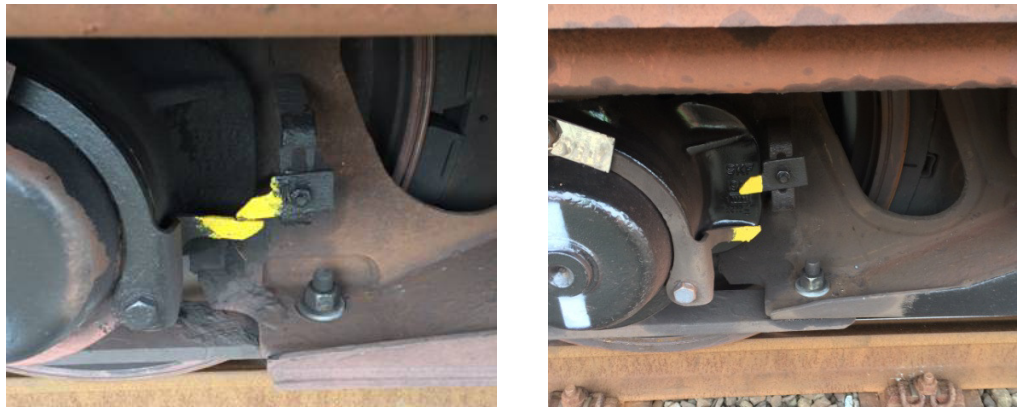
In het onderzoek ter plaatse in de dagen na het voorval is onder meer gekeken naar het veerspel en de herkenbaarheid hiervan. Uit dit onderzoek bleek dat alle wagens van trein 48719 aan de linkerzijde meer veerspel hadden dan aan de rechterzijde. Dit was zichtbaar aan de afstand tussen de veerstroep en het draaistelframe. Omdat de uitstroomopening van een wagon van het type Falns over de veer heen hangt, zijn er ter hoogte van de aspotten pijlpunten aangebracht om de speling zichtbaar te maken voor de wagencontroleur, wanneer deze naast de wagon staat.

Deze afstanden waren aan de linkerzijde circa 20 tot 25 mm en aan de rechterzijde minder dan 15 mm tot zoals op onderstaande foto 0 mm. Daarmee kan het verschil in veerspel en daarmee de ongelijkmatige belading worden aangetoond. De afstand tussen de veerstroep en de bak was aan de rechterzijde zo klein dat niet werd voldaan aan de norm uit het AVV bijlage 9. Zie ter indicatie hieronder de afbeeldingen van een linkerzijde en een rechterzijde van een wagon uit trein 48719.

Figuur 7 en 8: Ter indicatie: foto's van de linker en rechterzijde van een wagon uit trein 48719
