# Treinbreuk goederentrein

Onderzoek naar aanleiding van het breken van een  
spoorstaaftreintrein te Dordrecht en Nispen op  
5 november 2015

Datum                      24 augustus 2016

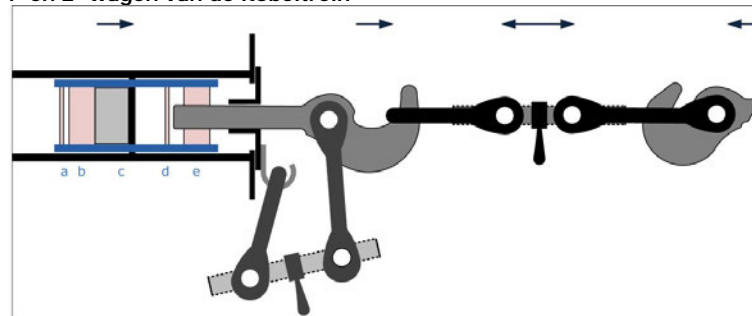
**Afbeelding 4: schematische weergave van maximale belasting schroefkoppeling tussen de 1<sup>e</sup> en 2<sup>e</sup> wagen van de Robeltrein**

Naar de mening van Voestalpine Railpro en de inspectie is het breken van de trein het gevolg van overschrijding van de maximale trekkracht op het trekwerk<sup>3</sup> tussen de eerste en de tweede wagen. Doordat de lading gefixeerd is op de eerste wagen (klemmenwagen) en in de lengte richting kan rollen over de 2<sup>e</sup> – 21<sup>ste</sup> wagen wordt bij remmen het grootste deel van de massa van de lading (540 ton) als kracht in de lengte richting overgebracht op de klemmenwagen. Als gevolg van deze (opduwende) kracht remt de klemmenwagen minder snel af dan de daarachter rijdende wagens. De 2<sup>e</sup> tot 21<sup>ste</sup> wagen gaan bij een remming 'hangen' aan de daarvoor rijdende wagens (Afbeelding 1 en Afbeelding 2). Elke wagen heeft een remvermogen van circa 50 ton. Door dit 'hangen' komt er een trekkracht op het trekwerk, de ontstane trekkracht kan zelfs zo groot worden dat de verende werking van de veer van het trekwerk teniet wordt gedaan (maximaal belast) en de schroefkoppeling (i.c. de trekhaak) zijn maximale belasting heeft bereikt of al overschreden (Afbeelding 3 en Afbeelding 4).

Toelichting: in tegenstelling tot Afbeelding 3 is de schroefkoppeling gespannen, is het verenpakket (c) van de trekhaken maximaal ingedrukt, is haak links vervormd en is het oog van de haak rechts waarin de schroefkoppeling bevestigd uitgerekt.

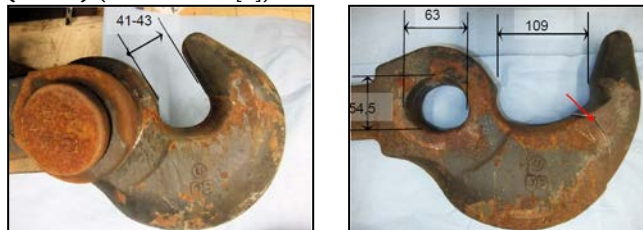
**Afbeelding 5: foto van een zelfde type trekhaak (links) en de uitgerekte gebroken trekhaak (rechts) (foto's: Dekra [1])**

Op het moment dat dan ook nog tractie wordt gegeven is dat voldoende om de punt van de trekhaak met een geweldsbreuk te doen breken (Afbeelding 5), omdat de trekkracht van de locomotief als extra kracht op de trekhaak wordt overgebracht. Naast het breken van de punt van de trekhaak, wordt de doorgaande remleiding onderbroken en wordt de trein tot stilstand gebracht. Bij het breken van de trein raakt zeer waarschijnlijk ook de ondersteek van de 2<sup>e</sup> wagen beschadigd; onder andere door het afschuiven van bout(en) van afstandhouders. Deze bouten zijn niet zichtbaar voor de machinist.

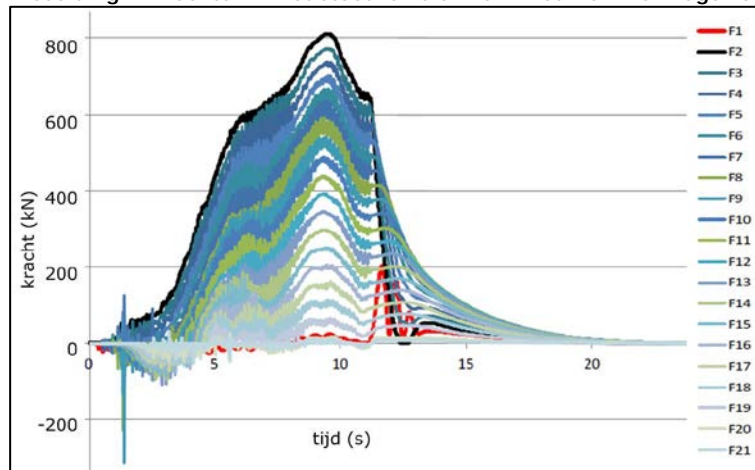
Afbeelding 7: krachten in het stoot- en trekwerk met klemmenwagen als 1<sup>e</sup> wagon in de trein

In het kader van dit onderzoek heeft Voest Alpine Railpro simulaties laten uitvoeren naar de krachten op de schroefkoppelingen tussen de wagens [8] (Bijlage E). De belangrijkste bevindingen uit de simulaties zijn: de berekende trekkracht op de schroefkoppeling tussen de klemmenwagen in de eerste positie en de tweede wagen bereikt een waarde boven 800 kN (Afbeelding 6, Afbeelding 7). Bij simulaties van een reguliere goederentrein ontstaat een maximale trekkracht van 100 kN (Bijlage E).

De simulaties van Dekra Rail tonen aan dat bij de speciale en unieke spoorstaaf-transporttrein de schroefkoppelingen veel zwaarder worden belast dan bij reguliere goederentreinen. Voest Alpine Railpro en de inspectie constateren dat het trekwerk van de Robeltrein met de klemmenwagen als eerste wagen op de grens zit van de mogelijkheden. De schroefkoppeling bij de klemmenwagen wordt belast tot aan de maximale treksterkte van de schroefkoppeling; de marge is gering.

De grafiek toont de ontwikkeling in de tijd van de krachten (kN) in het stoot- en trekwerk na het inzetten van een remming. De lijnen tonen de krachten voor de afzonderlijke koppelingen: F1, F2, ..., F21, de trekkracht op schroefkoppeling is positief en de drukkracht op buffers is negatief.

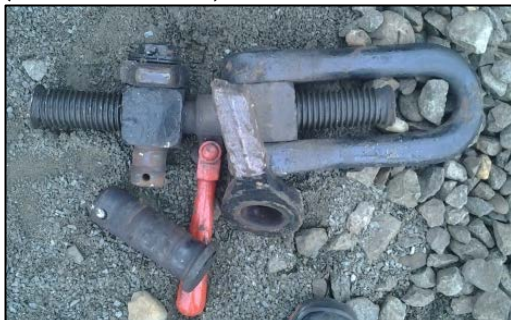
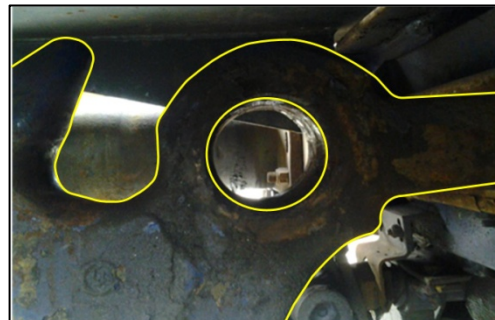
- 28 november 2014, Muizen (B)  
De trein is gebroken op de schroefkoppeling van de 1<sup>e</sup> (klemmen)wagen, tijdens of na een remming.
- 4 december 2015, Rotterdam  
De trein breekt bij een remming (geen noodstop) tussen de locomotief en de 1<sup>e</sup> (klemmen)wagen.  
Locon Benelux heeft de breuk laten onderzoeken; beide koppelstangen waren gebroken, de schroefspil is krom en het oog van de trekhaak is vervormd (Afbeelding 12). De bijbehorende bout van de eerste vier wagens is vervormd. Tevens is er verfschade op de koppelstang waarneembaar, mogelijk als gevolg van uitrekking of vervorming van de koppelstang. Het onderhoudsbedrijf concludeert overmatige slijtage.  
Voest Alpine Railpro heeft de haken (van de voorste wagen) en schroefkoppelingen door een specialistisch bureau laten onderzoeken, deze komen tot de conclusie van een geweldsbreuk.

**Afbeelding 12: foto van gebroken trekwerk (schroefkoppeling, 4 december 2014, Rotterdam)**  
(foto's: Locon Benelux)

Toelichting: links, de gebroken schroefkoppeling, rechts, oog van de trekhaak vervormd (ovaal, met de gele lijn is de contour van de haak en oog globaal aangegeven).

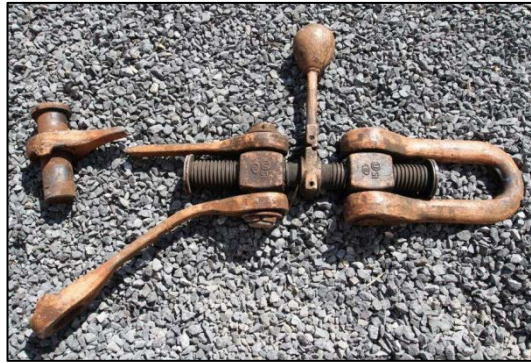
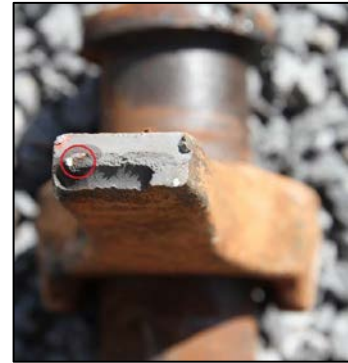
- 13 april 2015, Antwerpen  
Tijdens een spoorstaventransport breekt de trein tussen wagen de 21<sup>e</sup> en 22<sup>e</sup> (klemmen)wagen. Uit de ontvangen informatie is niet te herleiden of deze wagens zich in de rijdende trein aan de achter- of voorzijde bevinden. Bij een snelheid van circa 80 km/uur krijgt de trein zonder aanwijsbare reden een snelremming.  
Infrabel concludeert dat de breuk kan zijn ontstaan door een beginnende vermoeiingsscheur (Afbeelding 13).

**Afbeelding 13: foto van gebroken trekwerk (schroefkoppeling, 13 april 2015, Antwerpen)**  
(foto's: Infrabel)

Toelichting: links, de gebroken schroefkoppeling (koppelstang), rechts, door Infrabel aangegeven initiatie van de vermoeiingsbreuk.
