**Oggetto: Safety alert - rilevamento in esercizio della rottura di una ruota,(produttore RAFIL) del  
veicolo NEV 336849544992.**

**Oggetto: Safety alert. Rilevamento cretti sulle ruote di un veicolo Hupac.**

## **Allegato 1** alla nota Ansf 01636/2017 del 10/02/2017

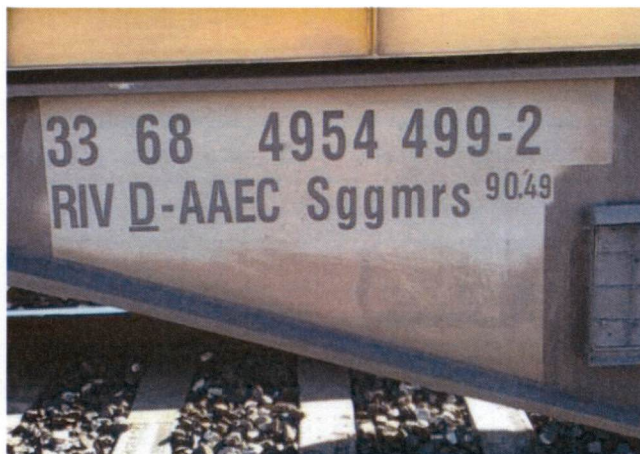
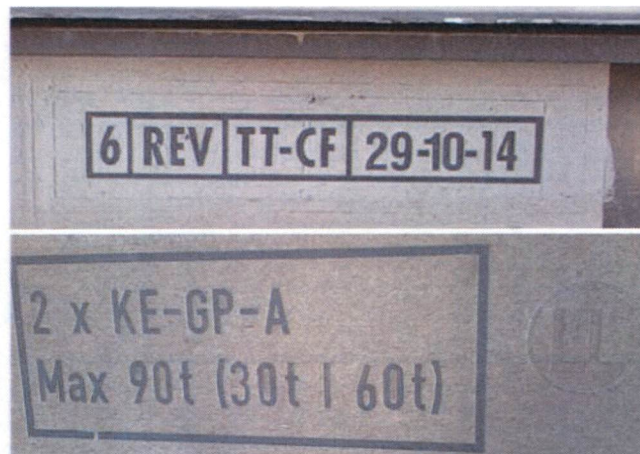
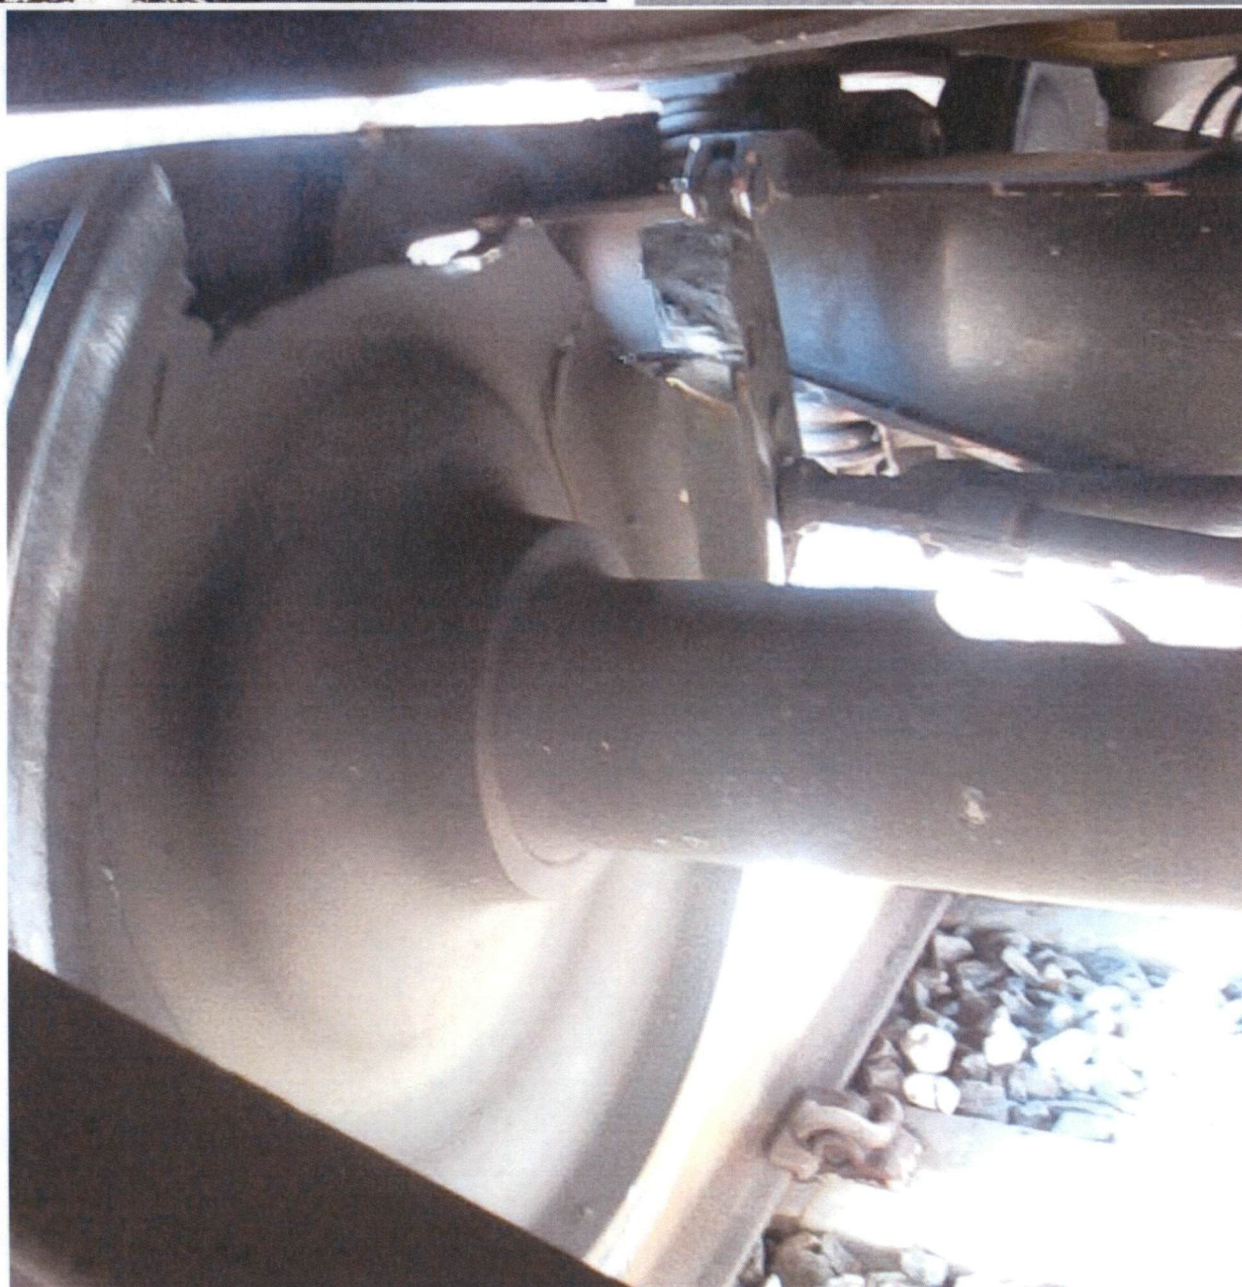
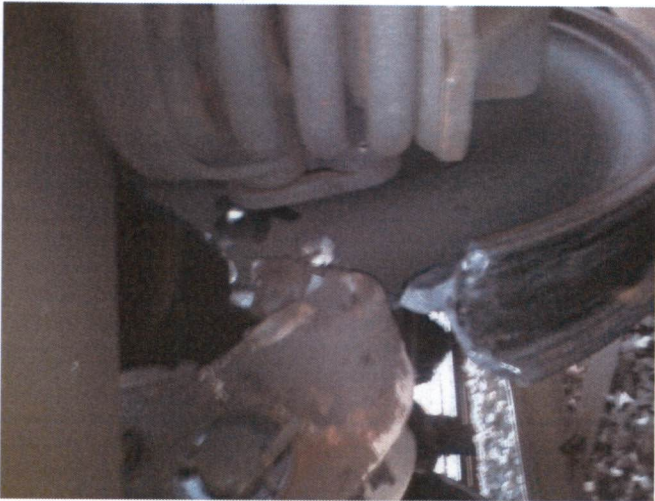
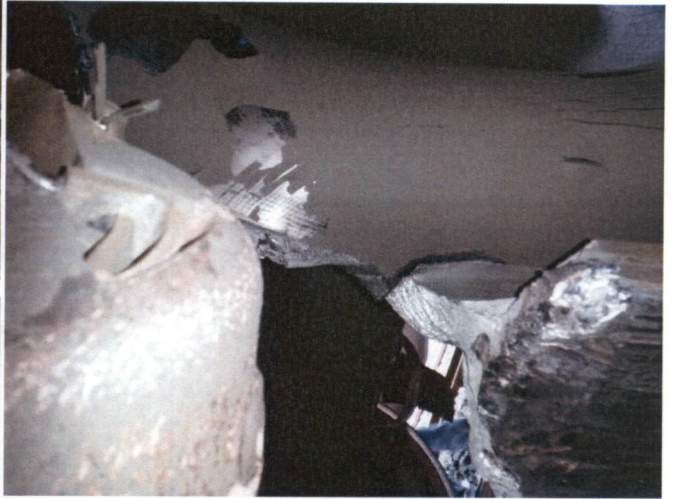
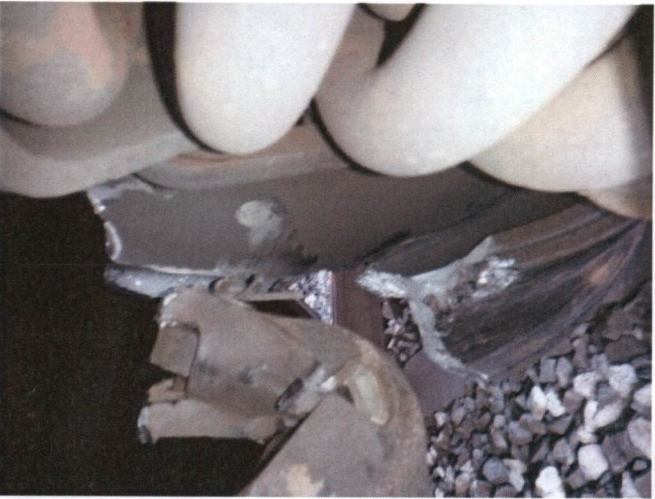
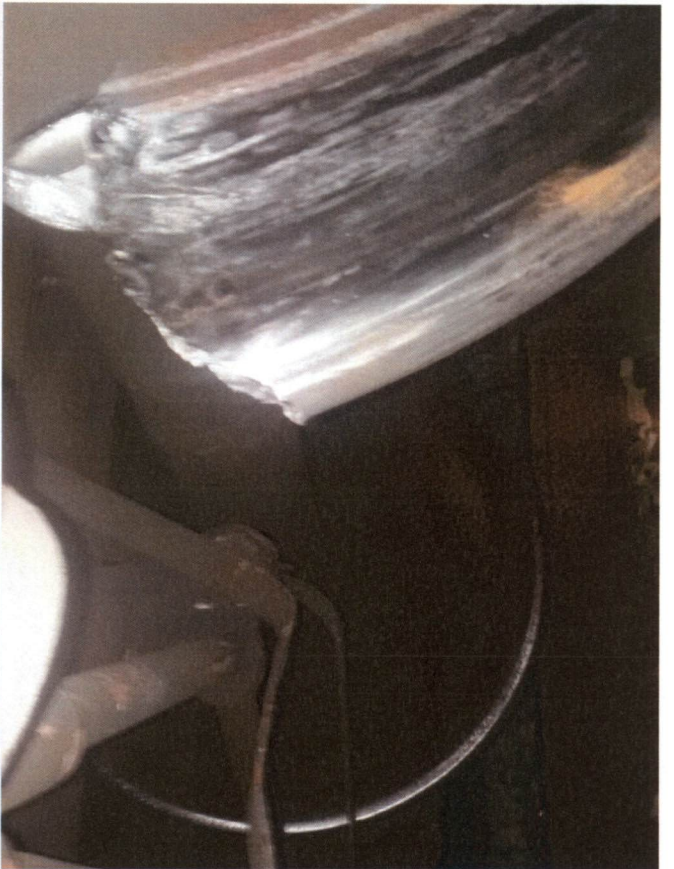
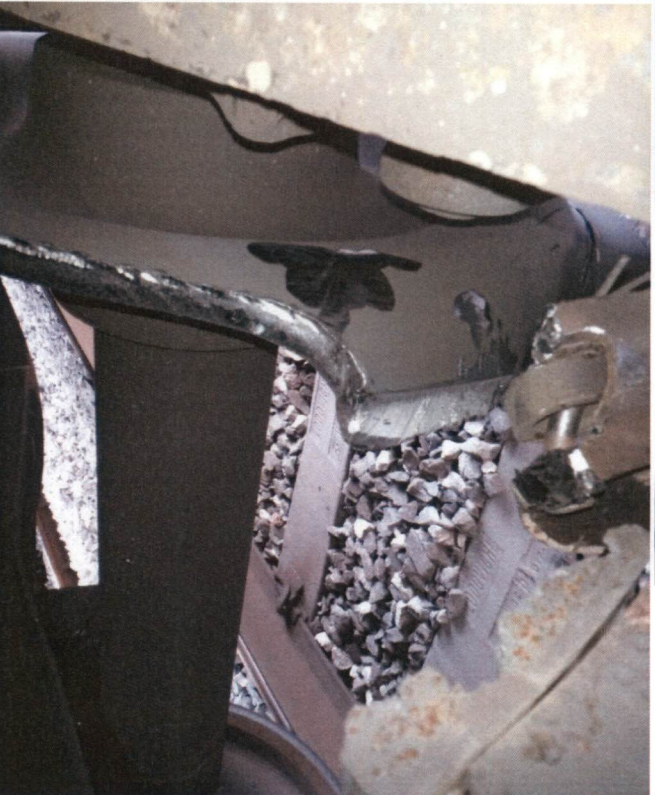
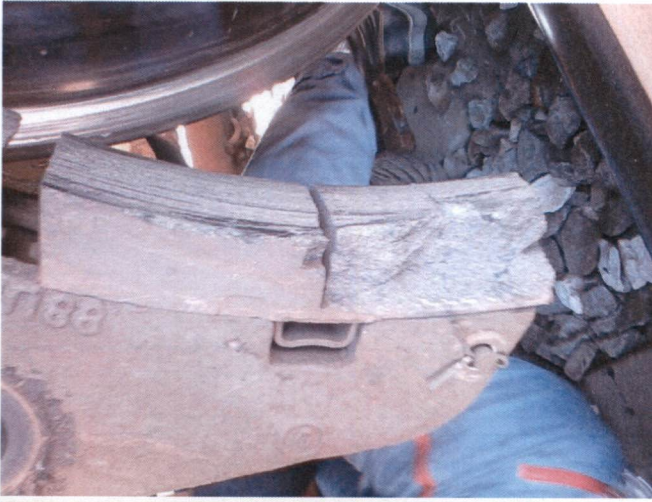
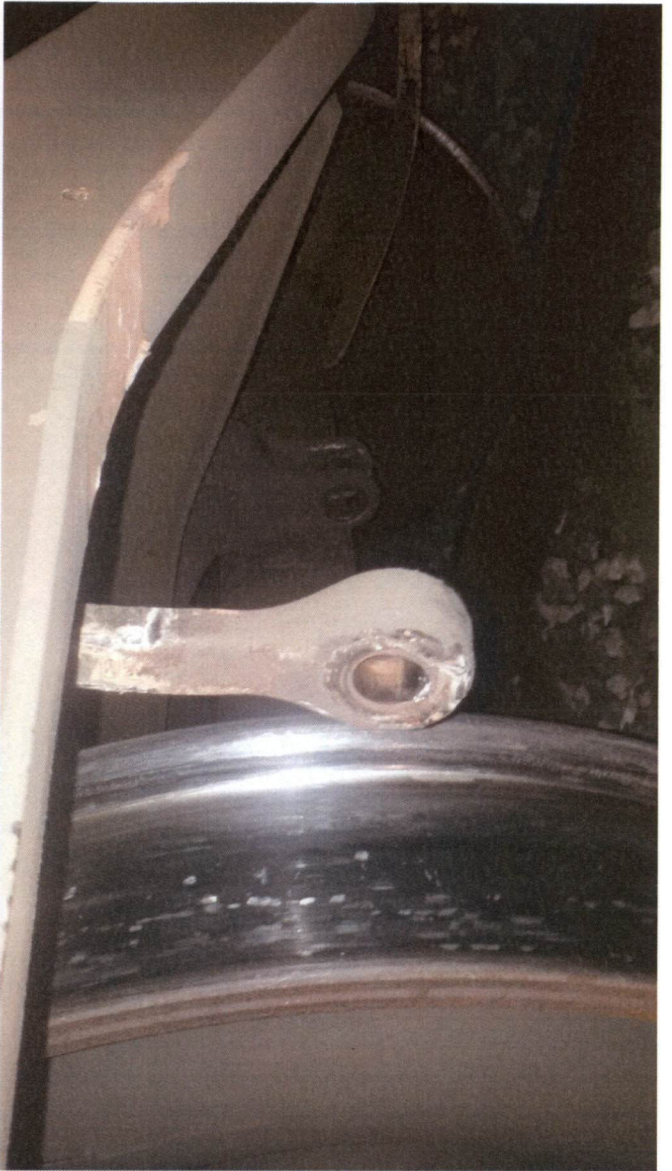
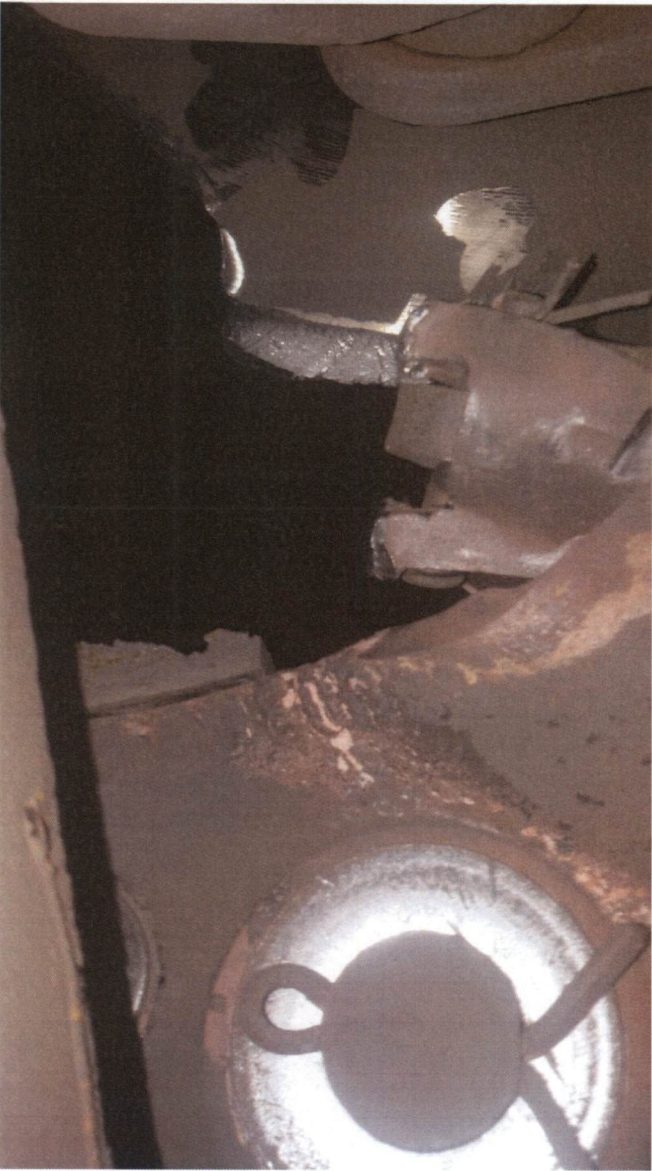
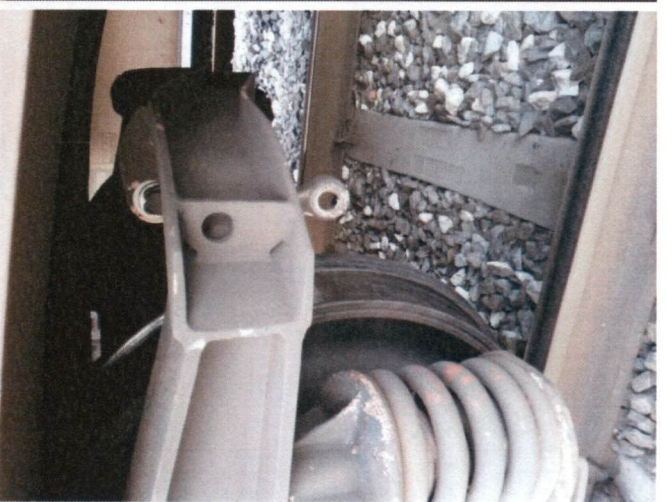
Documentazione fotografica treno 41200 del 16/03/2017

A seguito della verifica del materiale da parte dell'Agente di Condotta è stata constatata  
la rottura della parte inferiore del corpo della ruota, segnalata dal RTB, con parte del piano di  
rotolamento mancante (così come evidenziato nelle foto allegate), associata alla mancanza delle  
suole del freno, del relativo portasuole e del triangolo del freno.

Il veicolo coinvolto NEV 336849544992 - Detentore VTG Schweiz GmbH e soggetto  
responsabile della manutenzione VTG Rail Europe - è stato immatricolato in Germania e l'ultima  
revisione risulta essere stata effettuata il 29-10-2014.

Il produttore della sala montata risulta essere RAFIL, l'anno di costruzione il 2004, il numero di  
colata delle ruote è la n. 21657.

Per quanto sopra detto e in considerazione di quanto riportato nel safety alert, relativo al  
rilevamento di cretti su ruote di un veicolo Hupac, allegato codeste Imprese ferroviarie devono  
allertare il proprio personale d'esercizio e incrementare le verifiche sulle ruote prodotte da RAFIL,  
facendo particolare attenzione alle colate citate nel presente documento e in quello allegato,  
adottando eventuali ulteriori provvedimenti utili a garantire il funzionamento sicuro della propria

I detentori dovranno invece verificare se sui carri di pertinenza sono state montate ruote appartenenti alle colate sopracitate o comunque prodotte da RAFIL ed attivare tutte le verifiche necessarie, di concerto con i soggetti responsabili della manutenzione e le imprese ferroviarie.

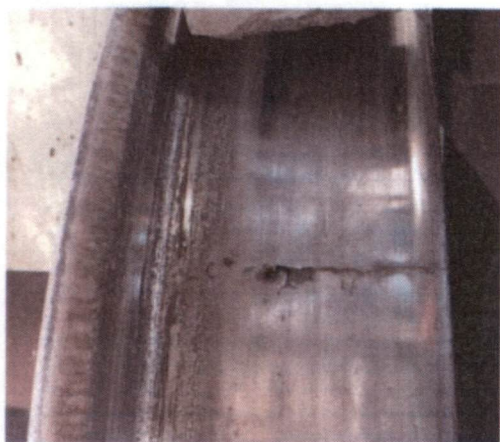
**Immagine n. 1** carro 8385 4561 015-9

Durante una visita tecnica è stato rilevato un cretto su una ruota del carro 83854561015-9, il cui detentore ed ECM risulta essere la società Hupac SA di Chiasso. Il cretto ha interessato parzialmente il piano di rotolamento, in senso trasversale alla ruota così come evidenziato nelle immagini 1 e 2 riportate nel documento allegato. Nella tabella 1, in allegato, sono invece riportati i dati caratteristici del carro e della sala montata interessata.

Come si evince anche dalla tabelle 1 e 2 il produttore di entrambe le sale montate risulta essere RAFIL. Le verifiche successive, effettuate in officina, su entrambi i veicoli non hanno fornito elementi utili all'individuazione delle cause che hanno generato la problematica. La sala montata del veicolo 83854561015-9 è stata inviata anche ai laboratori della società costruttrice. I test effettuati non hanno però fornito elementi utili a comprendere le cause della crettatura.

Hupac SA ha individuato tutti i carri della propria flotta (103) nei quali risultano installate sale montate del tipo BA 004sa del costruttore RAFIL SA, prodotte con materiali provenienti dalle colate n. 007039 e n. 096558. Per tutti i suddetti carri è stato disposto il rientro in officina per la sostituzione cautelativa delle sale appartenenti alle colate sopra menzionate. Sono stati ritirati dall'esercizio 72

Per quanto sopra detto, codeste Imprese ferroviarie dovranno incrementare le verifiche su tali sale montate e su quelle ad esse assimilabili, adottare eventuali ulteriori provvedimenti utili a garantire il funzionamento sicuro della propria parte di sistema, comunicando immediatamente a questa Agenzia i difetti che dovessero rilevare nel corso delle verifiche di rispettiva competenza.

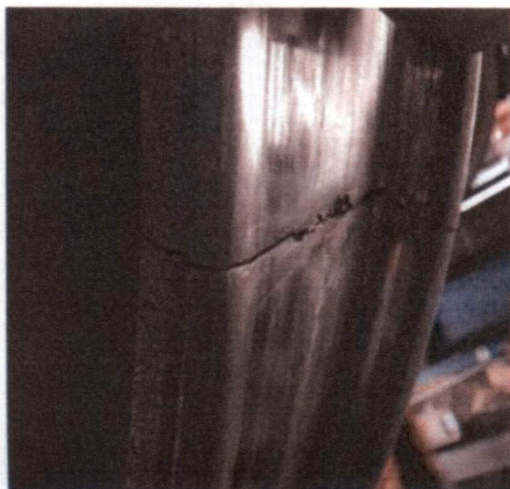
**Immagine n. 3** - carro 3385 4575 322-4

Una crettatura simile anche se più marcata è stata rilevata su una ruota del carro n. 33854575322-4 il cui detentore ed ECM risulta essere sempre la società Hupac SA di Chiasso ( si vedano le immagini 3 e 4 e la tabella 2 dell'allegato).
