# Veiligheid op de rails

Jaarverslag Spoorwegveiligheid 2018

Datum oktober 2019

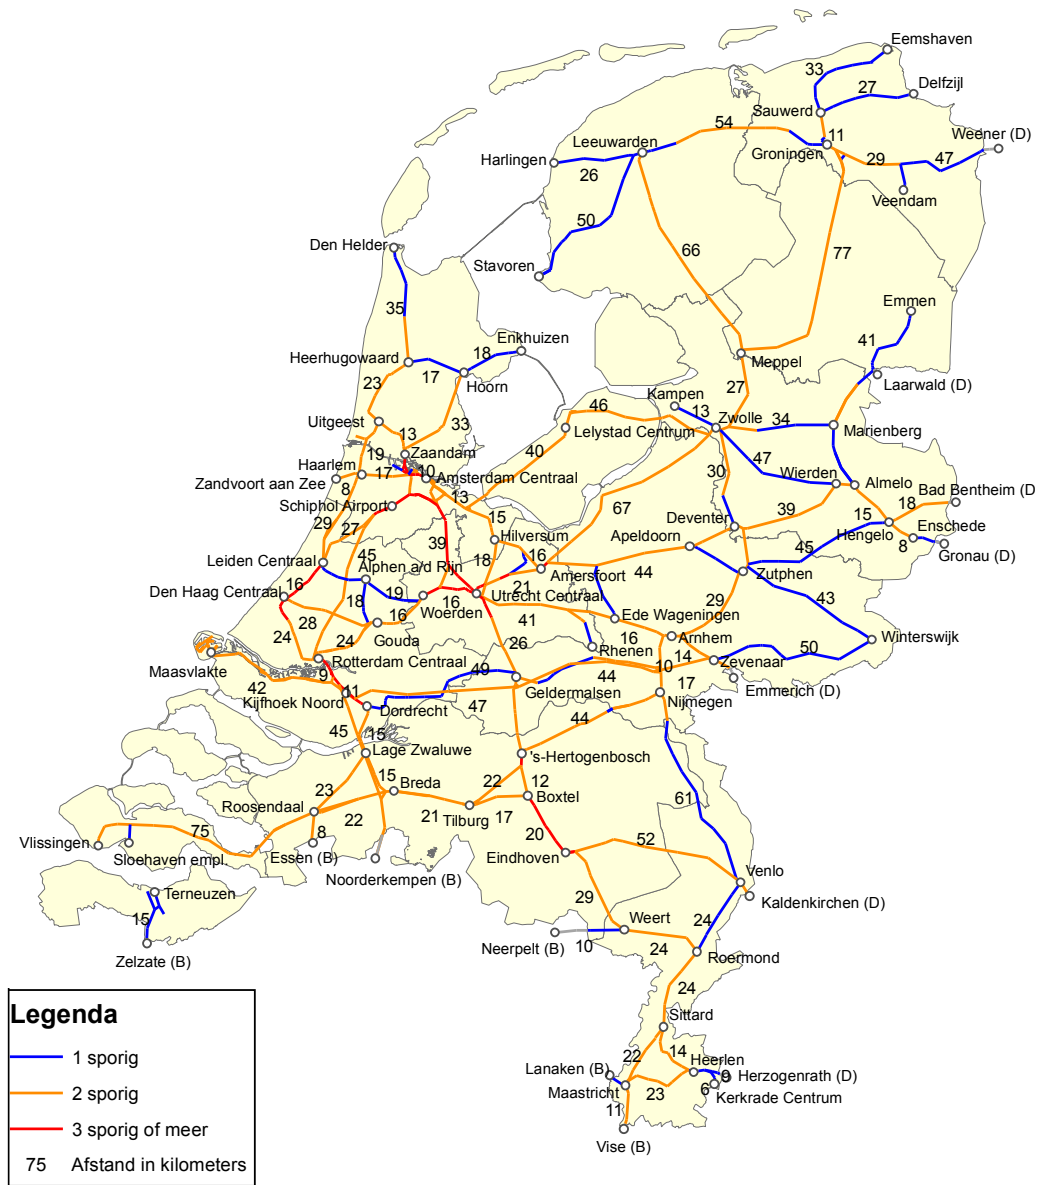
Figuur A.1: Algemene overzichtskaart met netwerkconfiguratie van het hoofdspoor (Situatie januari 2018). Uit: ProRail Netwerkverklaring 2018, Bijlage 1.

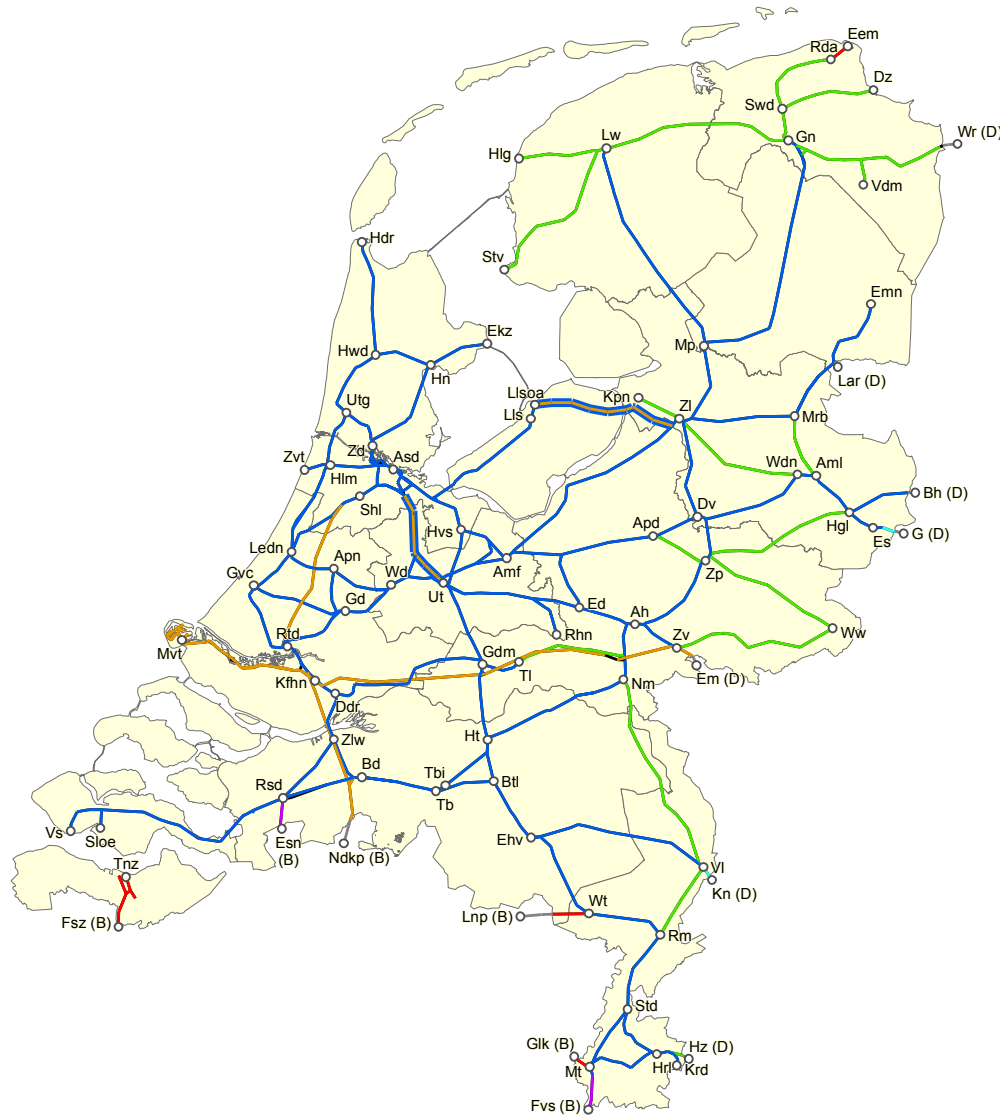
figuur A.2: Overzichtskaart van de treindeelvoedingssystemen op het hoofdspoor (Situatie januari 2018). Uit: ProRail Netverklaring 2018, Bijlage 14.
