Beoordeling Waddenzeedijk Koehool-Lauwersmeer

Rapportage veiligheidsoordeel WBI2017, normtraject 6-4

Wetterskip Fryslân

Beoordeling Waddenzeedijk Koehool-Lauwersmeer
Wetterskip Fryslân
8 mei 2018, definitief

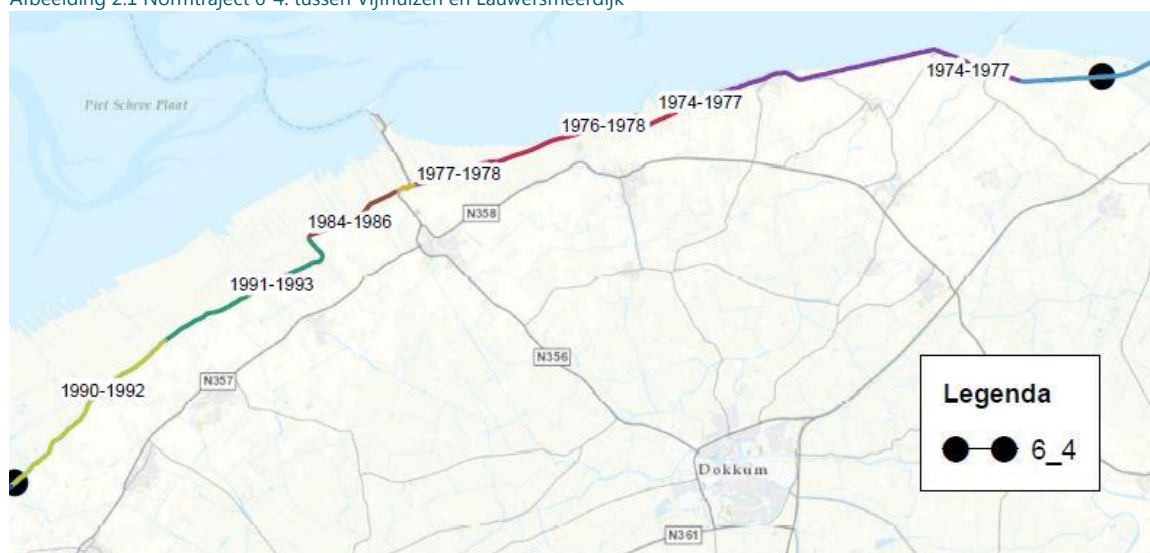
Afbeelding 2.1 Normtraject 6-4: tussen Vijfhuizen en Lauwersmeerdijk

Het normtraject 6-4 begint op de groene dijk bij Vijfhuizen en eindigt bij de Lauwersmeerdijk, daar begint normtraject 6-5. Alle primaire waterkeringen in normtraject 6-4 zijn in beheer bij Wetterskip Fryslân. Het dijkprofiel van deze Waddenzeekeringen tussen de pier van Holwerd en de Lauwersmeerdijk stamt uit 1966-1978, zie Afbeelding 2.1.

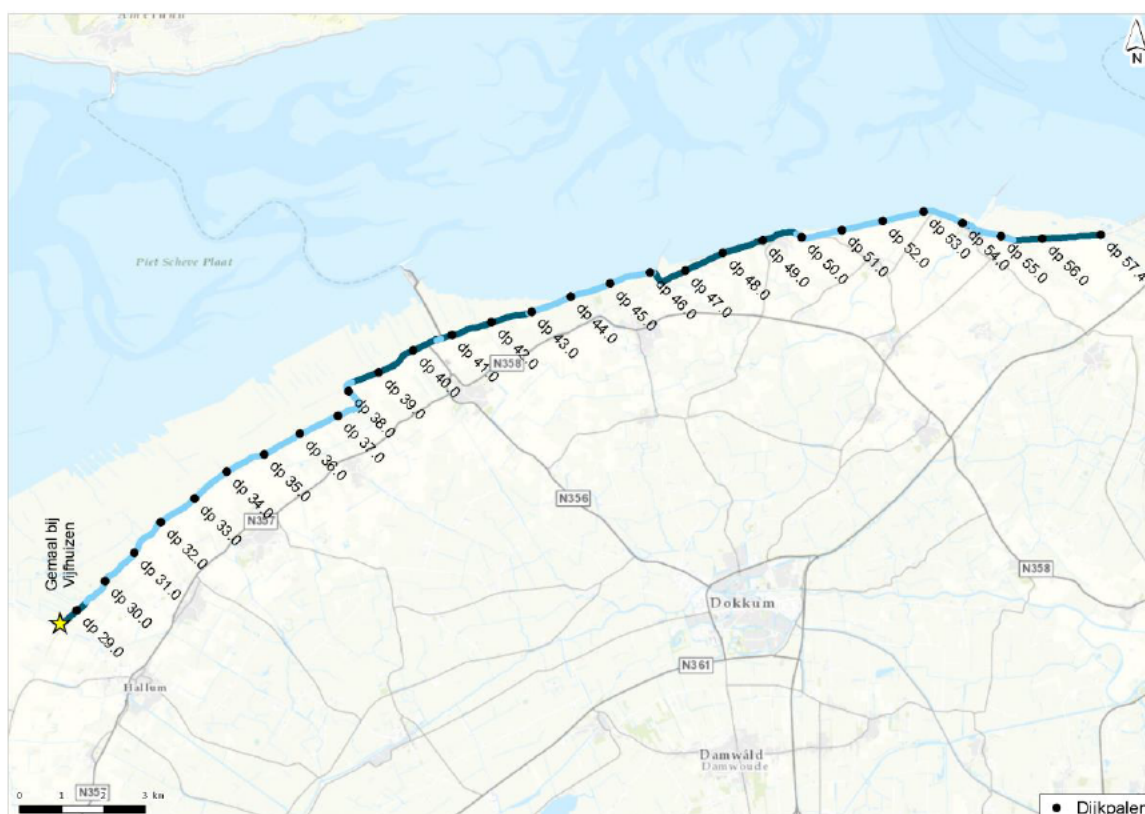
Afbeelding 2.2 Overzicht normtraject 6-4. In het donkerblauw de dijkvakken die zijn afgekeurd in de derde toetsronde en in het lichtblauw de dijkvakken die zijn goedgekeurd in de derde toetsronde

Onder de oude normering heette beoordelen nog toetsen. In de derde toetsronde (afgerond in 2011) is bij 60% van de Friese Waddenzeedijken op ten minste één faalmechanisme geconstateerd dat er een aanpassing van de dijk nodig was. Veelal waren de steenbekledingen onderin het talud de reden voor afkeur. De afgetoetste trajecten zijn in afbeelding 2.2 aangegeven met de donkerblauwe kleur. De afgetoetste trajecten zijn aangemeld bij het Hoogwaterbeschermingsprogramma en inmiddels opgenomen in project Koehool-Lauwersmeerdijk. Voor het project Koehool-Lauwersmeerdijk is inmiddels gestart met de verkenningsfase. Deze beoordeling is uitgevoerd om na te gaan of de lichtblauwe deeltrajecten op de strekking tussen Koehool en Vijfhuizen voldoen, wanneer deze trajecten beoordeeld worden conform het nieuwe WBI2017. Voldoen deze strekkingen niet dan kunnen deze worden meegenomen in één project, waarmee niet op korte termijn verdere dijkverbetering nodig is binnen hetzelfde traject.

Bij km 28,55 wordt momenteel het nieuwe gemaal Vijfhuizen gerealiseerd (het sterretje in afbeelding 2.2). Dit is een nieuw gemaal dat via een uitwateringskanaal door het buitendijkse gebied zoet water vanuit het achterliggende gebied afvoert. Dit gemaal is ontworpen volgens het OI2014 v4.

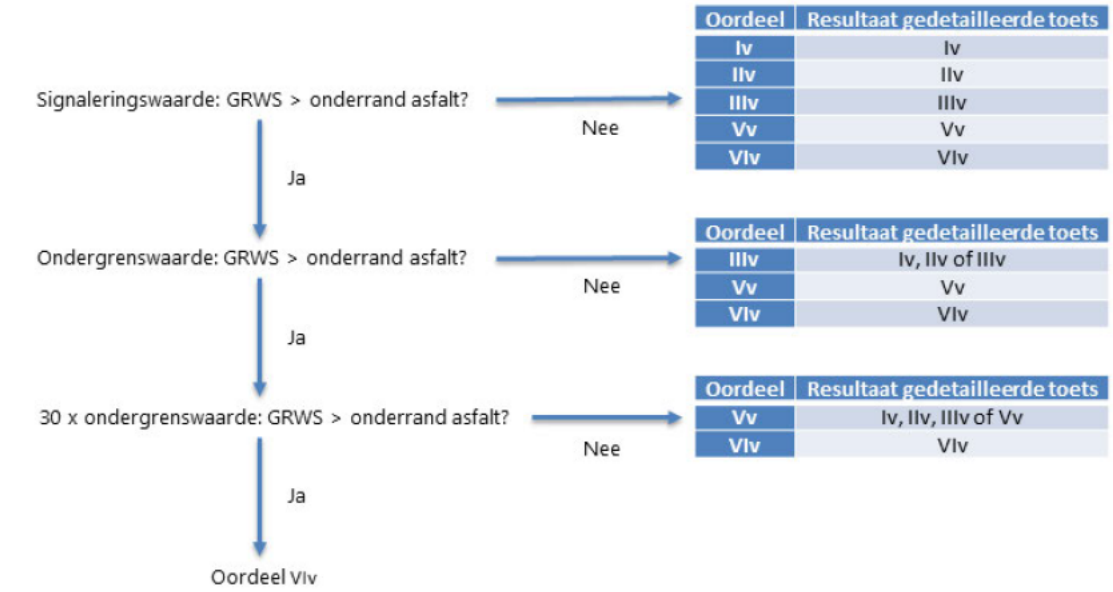
Afbeelding 4.3 Samengesteld oordeel Toets op maat AGK

Bij dit faalmechanisme wordt nagegaan of het asfalt sterk genoeg is om de belasting van golfklappen onder maatgevende omstandigheden te weerstaan. Bij dit oordeel speelt een rol of de grondwaterstand in de waterkering onder het asfalt aanwezig is. Uit de gelijktijdig met deze beoordeling uitgevoerde proeven in de Deltagoot met asfalt van de Lauwersmeerdijk, is gebleken dat de combinatie van golfklappen en de aanwezigheid van een hoge waterstand onder de asfaltbekleding inderdaad tot eerder falen van de asfaltbekleding leidt. Dit is de aanleiding om tot een gecombineerd oordeel te komen (zie afbeelding op volgende bladzijde). Als de grondwaterstand (GRWS) boven de onderrand asfalt staat kan de primaire waterkering in de Toets op maat niet als voldoende worden beoordeeld. Indien er geen grondwater onder het asfalt aanwezig is, dan is de gedetailleerde toets weer van toepassing.

Dit is bij de signaleringswaarde het geval daarom wordt doorgeslagen met de stap of bij de ondergrens het grondwater boven de onderrand van het asfalt staat. In normtraject 6-4 is dit voor de ondergrens ook het geval maar voor de 30 x ondergrenswaarde is dit niet het geval. Het toetsoordeel komt daarom voor het grootste deel uit op Vv.

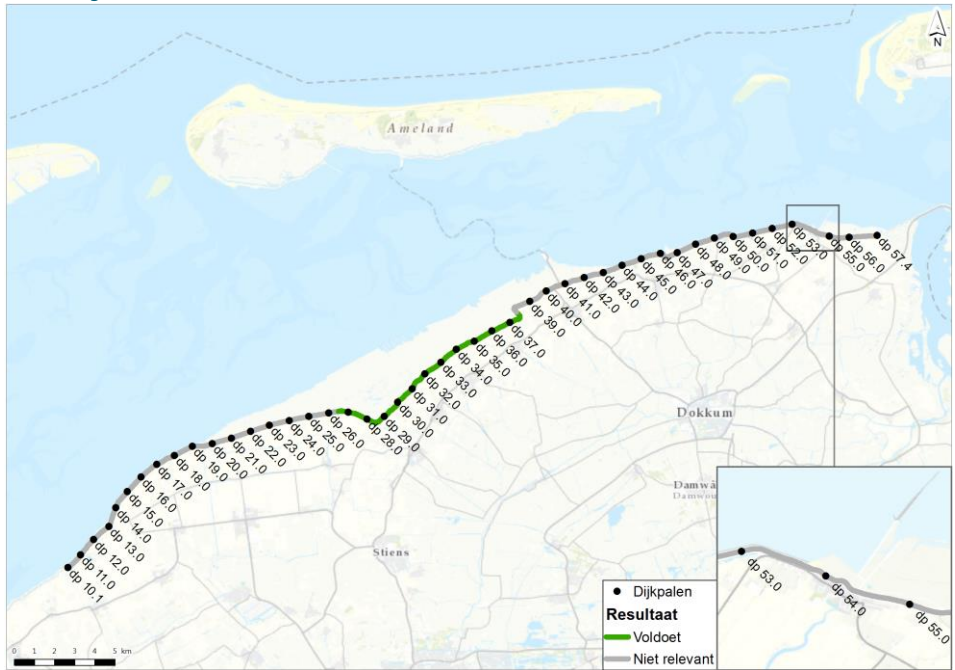
Afbeelding 4.7 Oordeel faalmechanisme GABU

Afschuiving van grasbekleding voor het faalmechanisme GABU treedt alleen op voor grasbekledingen die belast worden op golfklap. In de golfklapzone van de groene dijk (het enige deel van 6-4 waar het gras in de golfklapzone ligt) is nagegaan of het afschuiven van de kleilaag van het buitentalud kan plaatsvinden als gevolg van golfwerking. Uit de analyse blijkt de groene dijk voldoet aan de signaleringswaarde (oordeel Iiv), zie Afbeelding 4.7.
