Signaalrapportage

Fraude met tachografen staat handhaving rij- en rusttijden in de weg

Datum januari 2019

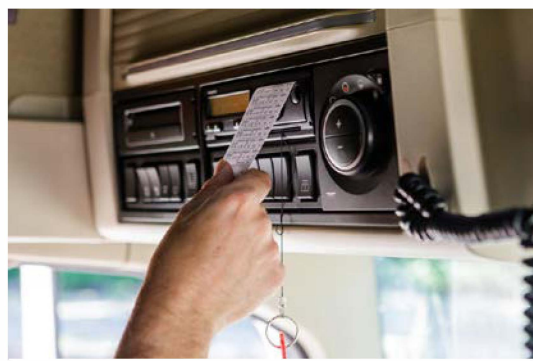
Figuur 1. Uitlezen tachograaf
