Veiligheidswaarschuwing: scheurvorming in draaistellen type AFR

November 2017

ILT

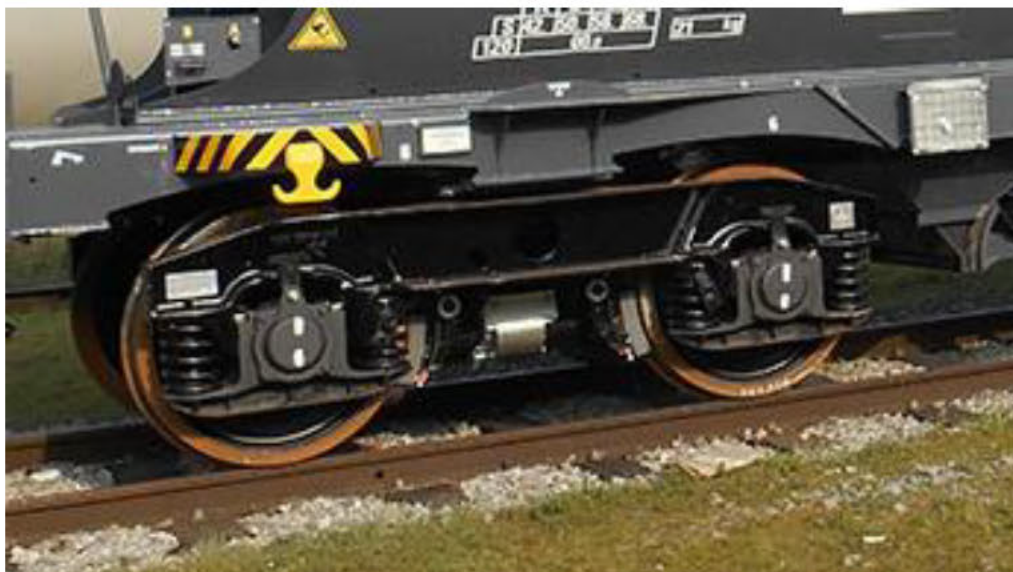
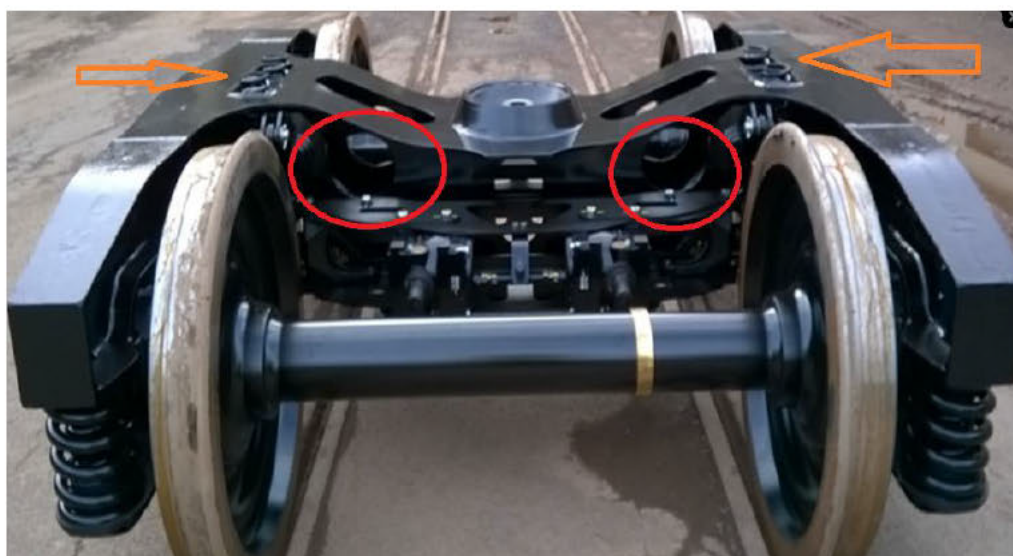
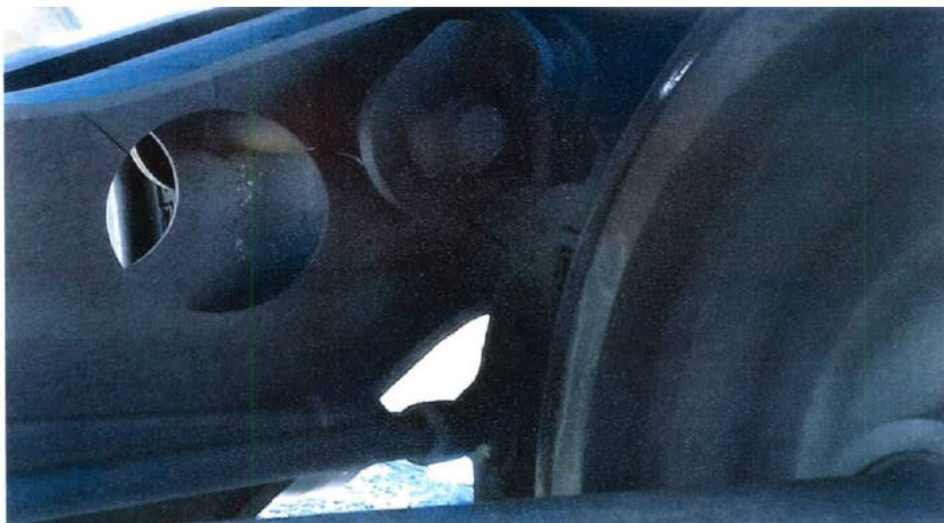
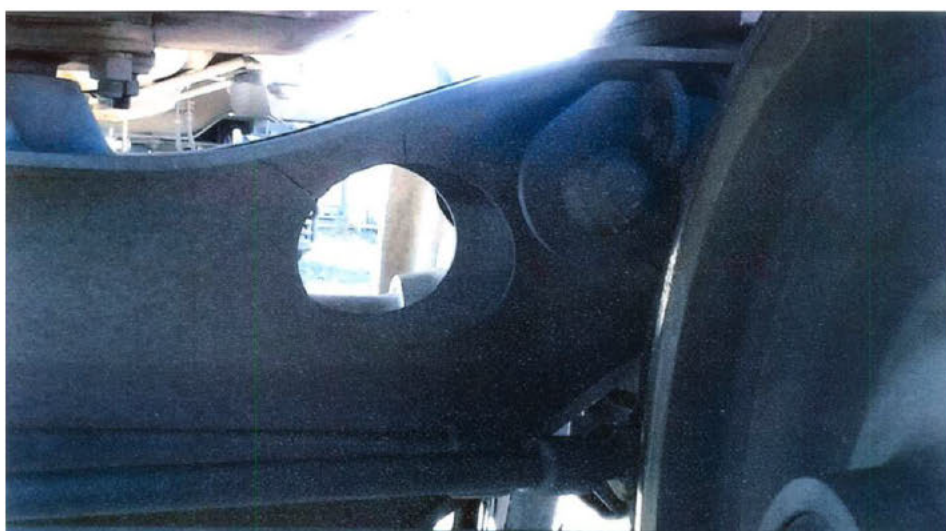
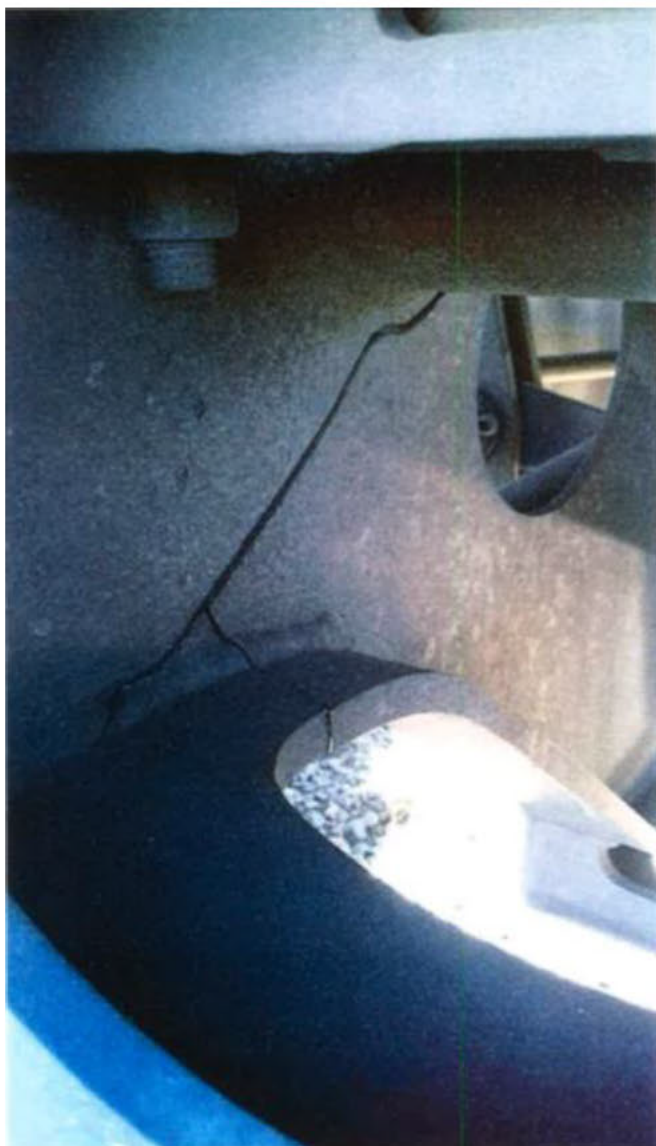
Bij controle zijn scheuren aangetroffen in hoofd draagbalk van het draaistel. Bijgaande foto's geven de zone aan die gevoelig is voor scheurvorming. Naast verlies aan stabiliteit moet rekening gehouden worden met het doorbuigen van de dwarsbalk waardoor de schuifstukspeling verminderd en de loopeigenschappen van het draaistel verslechteren.

Mocht u wagons aantreffen met scheurvorming bij dit type draaistellen wilt u dat dan aan de Inspectie melden ter info. De verdere afhandeling verloopt via de ECM's van de betreffende wagon.
