# Risicobeheersing beproevingorganisatie NS Internationaal

Onderzoek naar aanleiding van een incident met treinstel FLIRT3 op  
de Hanzelijn op 29 april 2016

Datum                      25 januari 2017

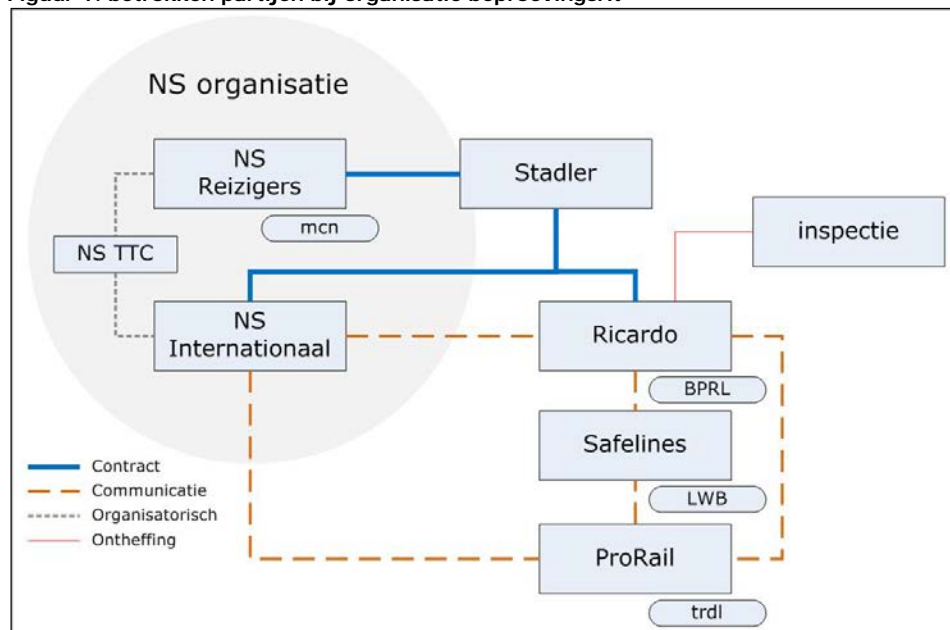
Figuur 1: betrokken partijen bij organisatie beproevingsrit

Figuur 1 bevat een overzicht van de partijen die betrokken zijn bij de organisatie van de beproevingsritten van het elektrische treinstel type FLIRT3 NSR IV (hierna: FLIRT). De tekst onder de afbeeldingen bevat een beschrijving van de verschillende partijen en de organisatie.

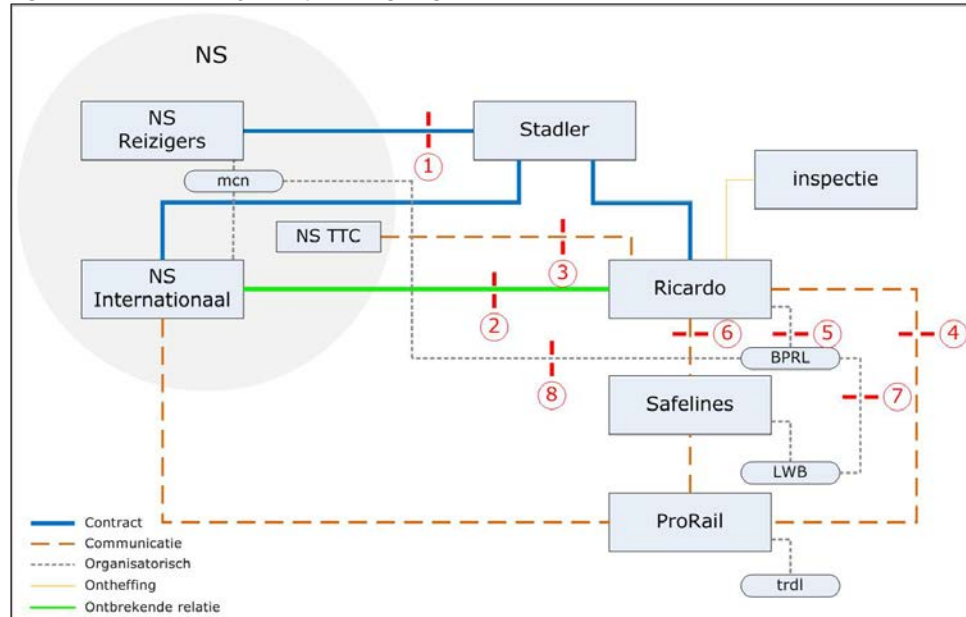
**Figuur 3: barrièreanalyse beproevingsorganisatie en -rit FLIRT**

- De BPRL heeft een belangrijke communicatiefunctie tijdens de beproevingsrit. Doordat een centrale briefing met de LWB, de machinist en de testleider ontbrak, werden niet alle randvoorwaarden doorlopen.  
De BPRL informeerde de LWB niet over de verhoging van de snelheid naar 160 km/uur, zoals de testleider verzocht.  
De LWB heeft de verantwoordelijkheid voor het buiten dienst gestelde spoor overgenomen van de treindienstleider. De machinist en de BPRL hebben beiden niet met de LWB gecommuniceerd over de rijwegen en het begin van de beproevingsrit. Daardoor was de LWB er niet van op de hoogte dat de trein met hoge snelheid richting Dronten reed en was hij niet in de gelegenheid om kenbaar te maken dat de genomen veiligheidsmaatregelen daarvoor niet toereikend waren (barrière 7 en 8).

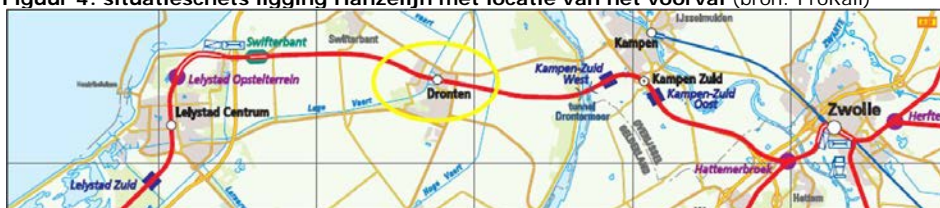
Figuur 4: situatieschets ligging Hanzelijn met locatie van het voorval (bron: ProRail)

Op vrijdag 29 april 2016 rijdt trein 91518 van NS Internationaal tijdens een beproevingsrit met te hoge snelheid door wissel 2521 te Dronten (Figuur 4). De trein van het type FLIRT3 NSR IV is voor NS Reizigers een nieuw type trein (Figuur 6).

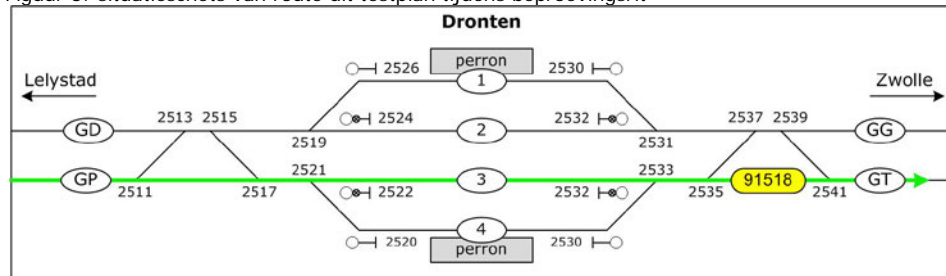
Figuur 6: situatieschets van route uit testplan tijdens beproevingsrit

Ricardo beschrijft in het testplan dat tijdens de test op 29 april gereden wordt over het zuidelijke spoor (Figuur 6). Deze informatie is niet in de notitie overgenomen.

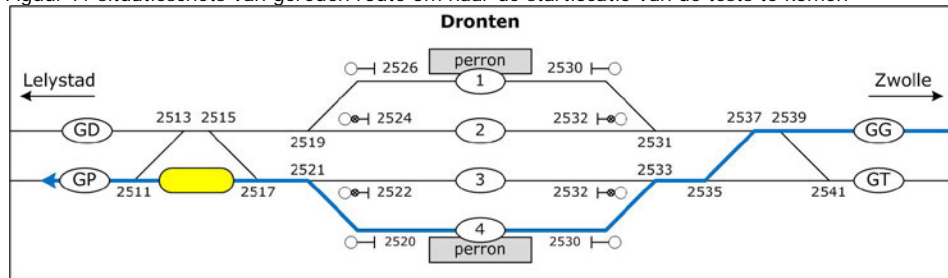
Figuur 7: situatieschets van gereden route om naar de startlocatie van de tests te komen

Omstreeks 0:15 uur vertrekt trein 91518 van emplacement Zwolle in de richting van de Hanzelijn. Hij rijdt als reguliere trein naar de startlocatie van de tests, emplacement Swifterbant, en zal daarvoor stations Dronten en Swifterbant passeren. Bij Dronten rijdt de trein van spoor GG via de afbuigende wissels 2537, 2535 en 2533 via perronspoor 4 en afbuigend wissel 2521 (Figuur 7). Deze wissels zijn zogeheten 80 km/uur-wissels en kunnen daarmee veilig in een afbuigende stand met 80 km/uur worden bereden. De trein heeft deze wissels met circa 70 km/uur bereden.

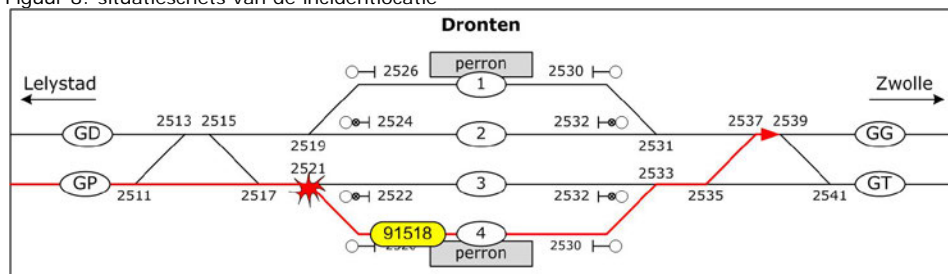
Figuur 8: situatieschets van de incidentlocatie

Omstreeks 1:15 uur nadert de trein met een snelheid van circa 150 km/uur station Dronten (Figuur 8). De machinist ziet wissel 2521 in de afleidende stand liggen en remt. De trein rijdt met een veel te hoge snelheid, circa 140 km/uur, door afleidend 80 km/uur-wissel 2521.

Trein 91518 komt vanuit de richting Lelystad en rijdt over het zuidelijke spoor: GP via spoor 4 naar spoor GG.

Er wordt een snelremming ingezet bij een snelheid van 123 km/uur, de trein komt tot stilstand in wissel 2537. Direct daarop starten de machinist en de BPRL een onderzoek naar de railinfra. De technici op de trein wordt gevraagd de trein te schouwen. De BPRL besluit het testen af te breken.
