Onderzoek Stint

Modificaties en modellen

11 december 2018

Inspectie Leefomgeving en Transport

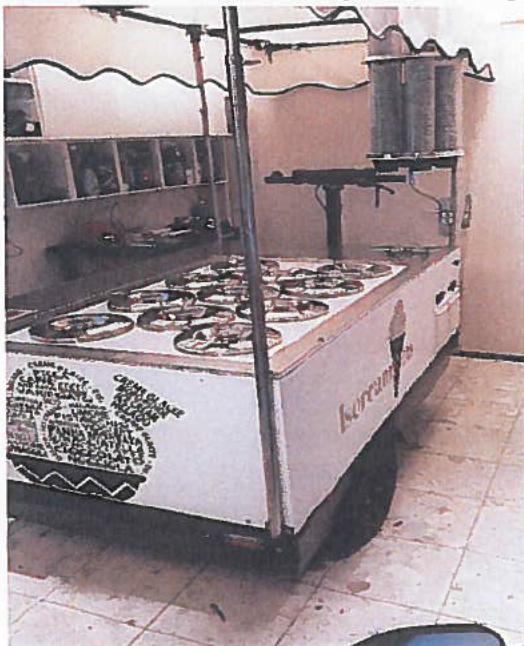
- Bij [REDACTED] zijn 2 identieke Stints, beiden op basis van eigendom, in gebruik. Ten behoeve van het onderhoud is een abonnement afgesloten met Noorenz B.V.;
- De activiteit in deze onderneming bestaat, volgens de gegevens van de KvK, uit het exploiteren van ijsvent karren. Volgens heer Kokelaar betreft het daadwerkelijk het verkopen van ijs;
- Door de onderneming zijn bij Noorenz B.V. twee Stints, zonder opbouw, gekocht;
- Op het chassis van de Stint is, door Noorenz B.V., een platform geïnstalleerd. Op dit platform is later de opbouw bevestigd;
- De ijskar opbouw is in opdracht van [REDACTED] in Italië en door een Italiaanse onderneming uitgevoerd. De opbouw weegt totaal ongeveer 150 kilogram en voor de verkoop wordt maximaal ongeveer 40 kilogram ijs vervoerd;

- De opbouw is, na montage, niet ter beoordeling aan Noorenz B.V. voorgelegd;
- De Stints zijn pas recent aangeschaft. Derhalve heeft nog geen onderhoud aan de Stints plaatsgevonden.

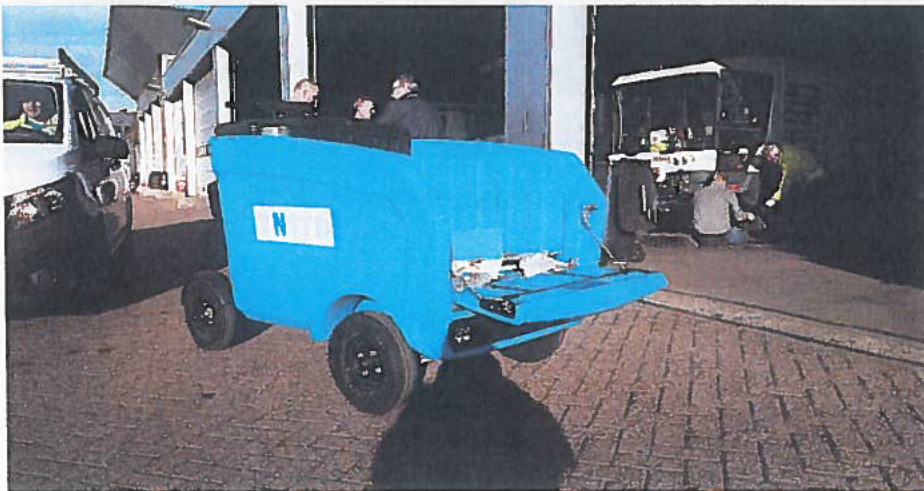
Rapport betreffende zogenaamde Pick-up.

- Bij [REDACTED] zijn 2 Stints, beiden op basis van eigendom, in gebruik;
- Beide Stints zijn, na de maatregel door of vanwege de Minister, onmiddellijk volledig stil gezet. Ze worden derhalve noch op de openbare weg noch in de bedrijfsruimtes gebruikt;
- De Stints, gebruikt door [REDACTED], onderscheiden zich van de meer bekende "personen"- Stints vanwege hun opbouw. Door de leverancier wordt dit model Stint geleverd als zijnde type: "Pick up".
- Op de Stints van [REDACTED] is een open laadbak met laadklep bevestigd. Dit met het oog op het feit dat deze Stints uitsluitend gebruikt worden voor verzamelen en transport van afval afkomstig bij werkzaamheden in de groenvoorziening;

- Dit model Stint is sinds ongeveer 4 jaar in gebruik bij [REDACTED];

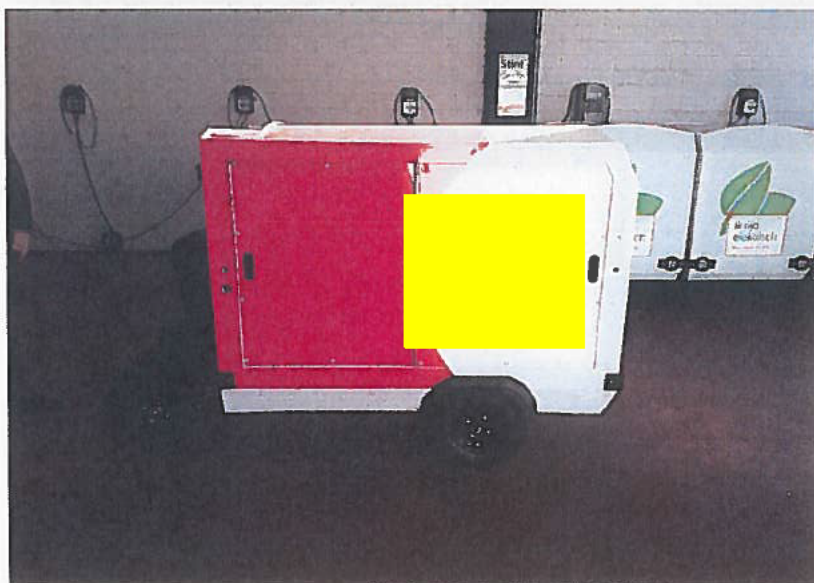
- Bij [REDACTED] zijn 79 Stints, allen op leasebasis, in gebruik;
- Alle Stints zijn, na de maatregel van de minister, onmiddellijk volledig stilgezet. Ze worden derhalve noch op de openbare weg noch in de bedrijfsruimtes gebruikt;
- De Stints, gebruikt door [REDACTED] onderscheiden zich van de meer bekende "personen"-Stints vanwege hun opbouw. Op de Stints van [REDACTED] is een gesloten laadbak bevestigd. Dit met het oog op het feit dat de Stints van [REDACTED] uitsluitend gebruikt worden voor transport van post (brieven en/of postpakketten);

- Ten aanzien van de Stints van [REDACTED] kan niet worden gesteld dat men bekend is met een overmatig aantal storingen. Een enkele keer is een veer of een accu vervangen maar niet meer dan sporadisch;
- [REDACTED] is niet in het bezit van onderhoudsrapporten. Deze worden bijgehouden door de leverancier van de Stint, die ook het onderhoud verzorgt;

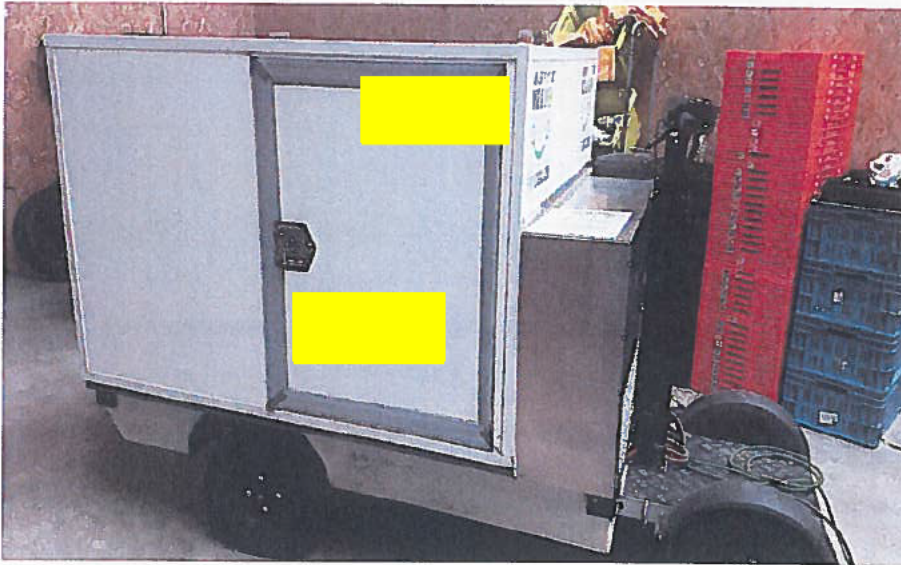
- Binnen de onderneming zijn tien personeelsleden die met de Stint (kunnen) rijden;
- De vier Stints zijn sinds eind mei 2018 in gebruik;
- Sinds de ingebruikname is het twee keer voorgekomen dat het veertje in de gashendel is gebroken. In beide gevallen wisten de bestuurders hoe te handelen, namelijk de gashendel terugdraaien in de nul-stand. Hierdoor kon voorkomen worden dat er schade of lichamelijk letsel heeft kunnen ontstaan;

Door mij, rapporteur, wordt opgemerkt dat op de gashendel een witte kruismarkering was aangebracht. Volgens de leverancier van de Stint wordt deze markering aangebracht als de gasveer is vervangen.

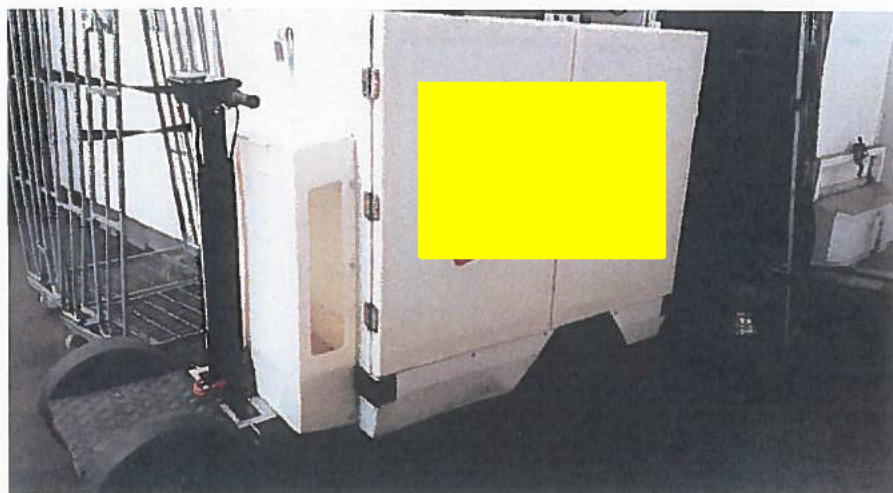
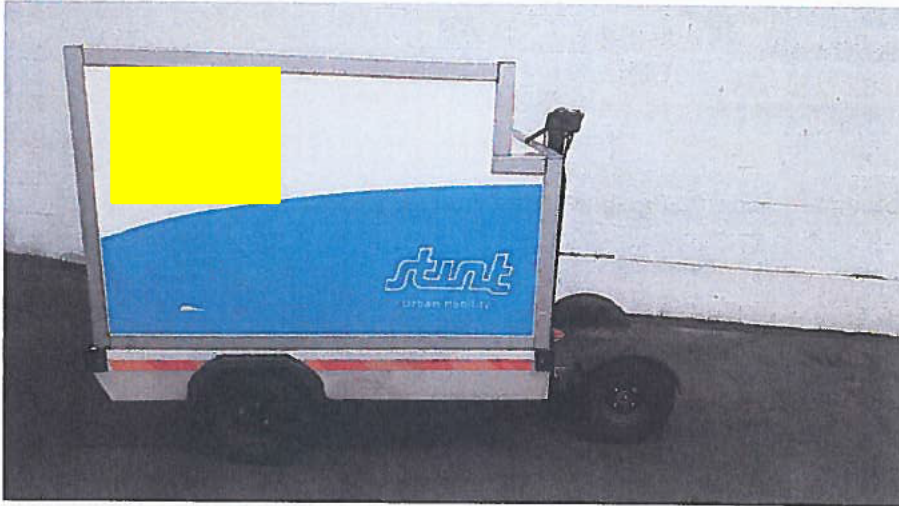
- De onderneming [REDACTED] bestaat niet meer. Dit naar aanleiding van een overname door de onderneming [REDACTED]. Deze laatste onderneming is inmiddels kennelijk ook overgenomen, maar niet bekend door wie;
- De Stint met overwegend witte opbouw betreft het prototype (Opm. rapporteur: deze Stint was voorzien van het codenr. [REDACTED] en betrof het model Cargo geïsoleerd vierkant proto klapdeur). Op basis van dit prototype is men gekomen tot de uiteindelijke opbouw met blauwe opdruk.

Ik, rapporteur, zag bij beide Stints witte (kruis)-markeringen op de gashendel. Dit betekent, volgens de leverancier, dat de gasveertjes zijn vervangen.

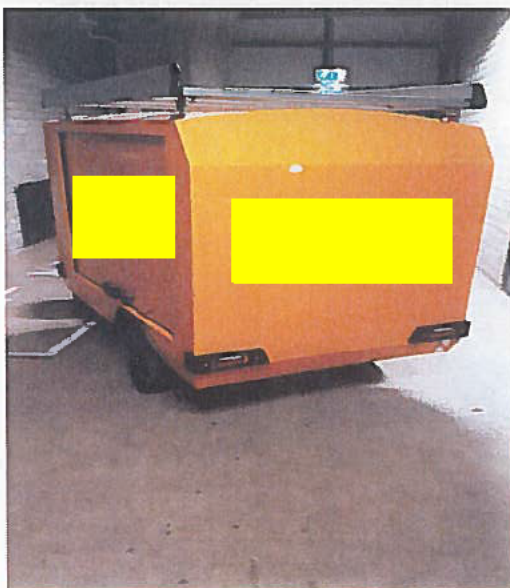
Rapport betreffende zogenaamde Special Edition.

- De onderneming [REDACTED] heeft, ten behoeve van bouwkundig onderhoud aan alle panden [REDACTED] en op basis van eigendom, één Stint in gebruik;
- Deze Stint is, na de maatregel van de minister, onmiddellijk volledig stil gezet;
- De Stint, gebruikt door [REDACTED] onderscheidt zich van de meer bekende "personen"-Stints vanwege de opbouw. Door de leverancier wordt dit model Stint geleverd als zijnde type: "Special edition".
- Op deze Stint is een gesloten laadbak met roldeur bevestigd. Dit met het oog op het feit dat deze Stints uitsluitend gebruikt worden voor transport van gereedschappen en overig klein materiaal;

- Dit model Stint is ongeveer 1,5 jaar in gebruik bij [REDACTED]
- Bij aanschaf/levering van de Stint heeft het personeel dat deze Stint gebruikt, in deze 3 personen, door de leverancier een korte theorie- en praktijkinstructie gekregen;
- Ten behoeve van het onderhoud heeft men een onderhoudscontract. Dit houdt in dat de Stint elke drie maanden een onderhoudsbeurt krijgt. [REDACTED] is niet bekend met het bestaan van onderhoudsrapporten;
- [REDACTED] is ook niet bekend met documentatie betreffende de technische specificaties van de in gebruik zijnde Stint;
- Sinds men de Stint in gebruik heeft genomen, ongeveer sinds 1,5 jaar, zijn geen storingen noch incidenten bekend;
- De Stint wordt alleen buiten, op de openbare weg, ingezet. Hierbij komt de Stint niet in de buurt van een spoorrails noch een spoorwegovergang.
