TNO-rapport

TNO 2018 R11484

Technisch onderzoek Stint

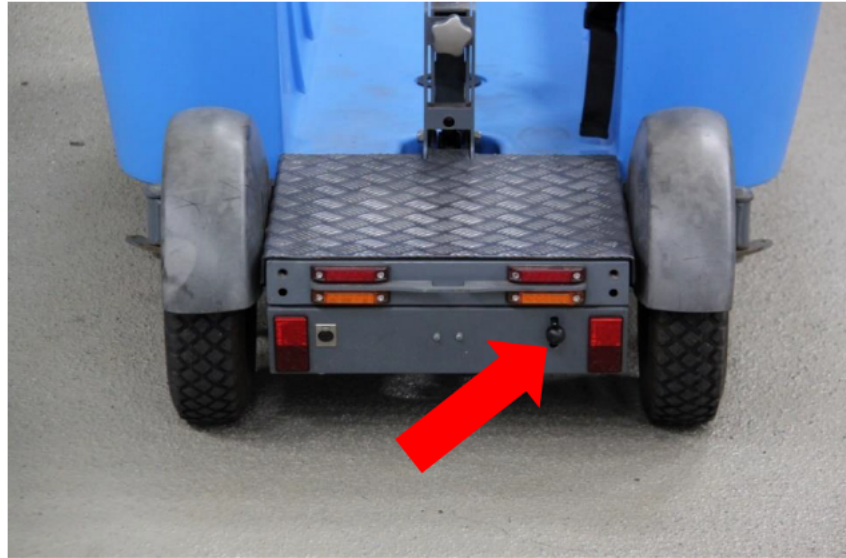
Figuur 5: Stint Vrijloophendel

Het keuringsvoertuig is niet voorzien van een bedrijfsrem. Er is wel een parkeerrem op de motor aangebracht die het voertuig automatisch blokkeert als het voertuig tot stilstand komt en die automatisch gelicht wordt als de bestuurder de gashendel bedient. Deze parkeerrem kan ook handmatig worden ontgrendeld met een 'vrijloophendel'. De vrijloophendel voor het handmatig ontgrendelen van de parkeerrem is aangebracht aan de achterkant van het bestuurdersplatform (rode pijl in Figuur 5). Het voertuig kan vrij rollen als deze hendel ontgrendeld is (hendel naar beneden). Als de rem handmatig ontgrendeld is kan het voertuig vrij rollen maar de elektrische voortstuwing kan dan niet worden geactiveerd. Om de elektrische aandrijving te kunnen activeren moet de remhendel altijd in vergrendelde toestand staan.

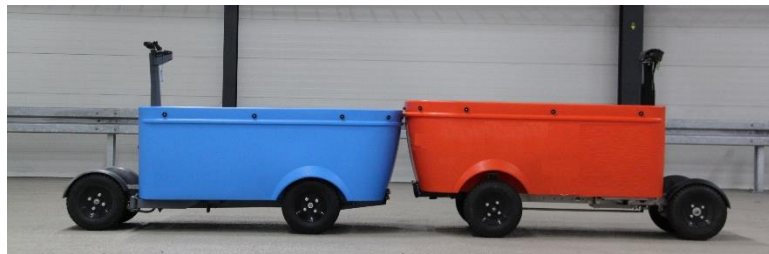
Figuur 9: Vergelijk hoogte opbouw keuringsvoertuig (links) en nieuw model (rechts)

- De opbouw is hoger gemonteerd (zie Figuur 9);
- Het nieuwe model is korter dan het keuringsvoertuig; gemeten lengte nieuwer model: 226 cm; keuringsvoertuig 234 cm.

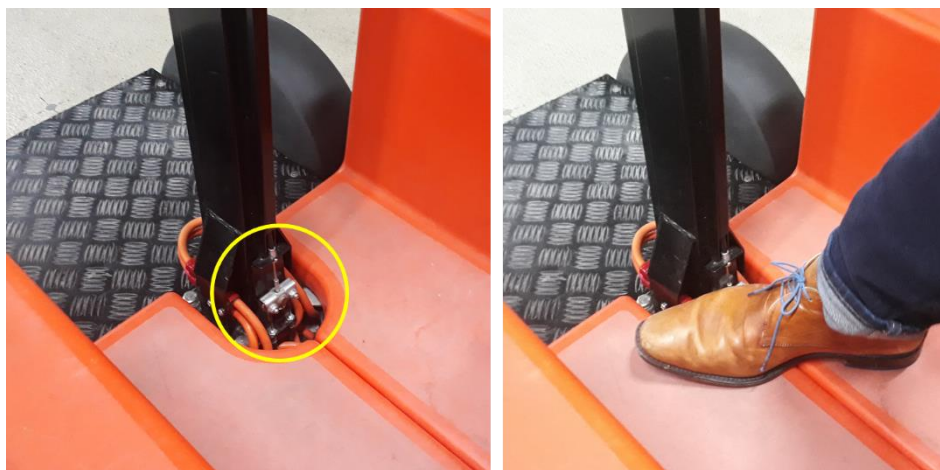
Figuur 11: Nieuw model Stint onbeschermd rembediening.

Het remmechanisme is deels enkel uitgevoerd en is zo gemonteerd dat een passagier (onbedoeld) remmen met de remhendel tegenwerkt of zelfs blokkeert (zie Figuur 11). Hier is op de linker foto (in de gele cirkel) een deel van de rembediening te zien. Bij bediening van de rem beweegt dit deel naar boven. Doordat dit deel onbeschermd is kan een passagier dit (onbedoeld) tegenhouden, bijvoorbeeld met de voet.

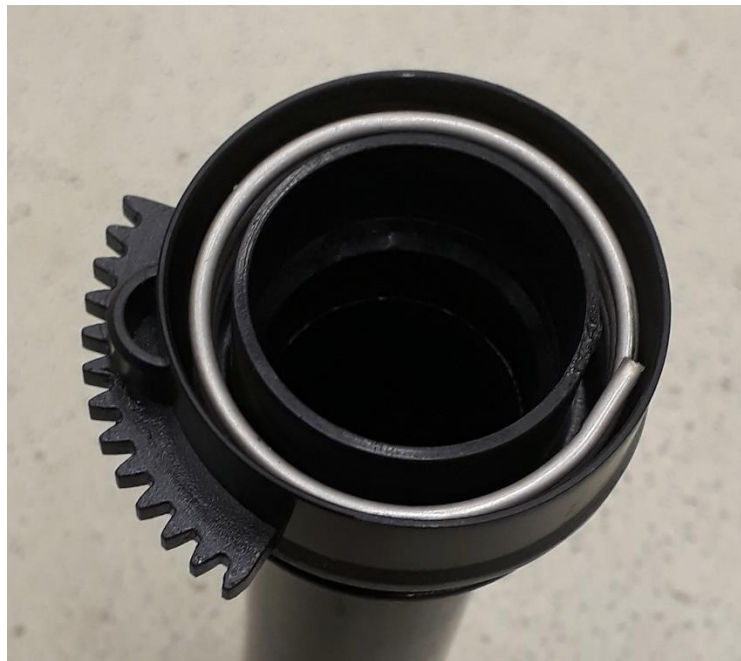
Figuur 17: Handvat met (gebroken) veer

De spiraalvormige veer is opgesloten in een ruime ringvormige kamer in het verdraaibare handvat. Het afgebroken stukje veer blijft opgesloten in deze kamer.

Er is geprobeerd om het afgebroken stukje veer moedwillig zo te positioneren dat de gashendel geblokkeerd raakt. Dat is niet gelukt omdat de veer veel ruimte heeft binnen de ringvormige kamer. Daardoor gaat het afgebroken stukje niet vastzitten tussen de veer en het vaste of bewegende deel van de gashendel.
