# Tussenrapportage Thema-actie luikenwagens

### **Thema-actie luikenwagens**

Datum	5 juni 2012
Status	Definitief

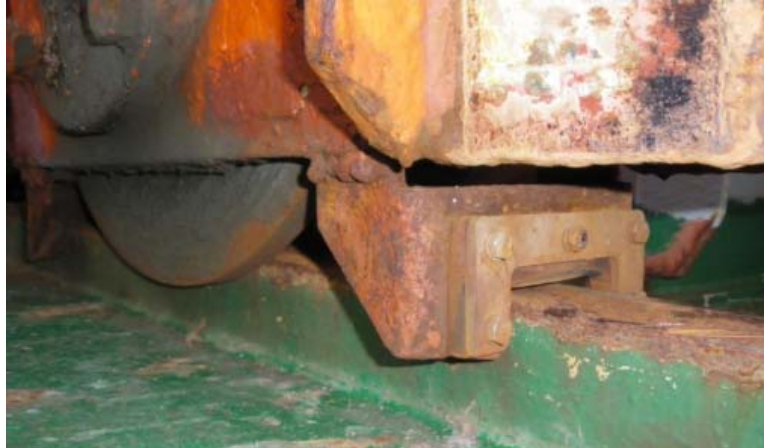
Vaste baanveger

Luikenwagens moeten zijn voorzien van baanvegers en ze moeten zijn geplaatst voor de loopwielen van elk wielstel. Door baanvegers te gebruiken moet voorkomen worden dat personen vingers/handen kwijtraken wanneer zij hun handen op de rail leggen. Het is de bedoeling dat de baanveger de vingers/handen wegduwt in plaats van eroverheen te rijden.

De inspectie geeft de voorkeur aan vaste baanvegers. Een vaste baanveger is namelijk speciaal voor dat doel geconstrueerd en intrinsiek veilig omdat de kans op menselijk falen minimaal is.

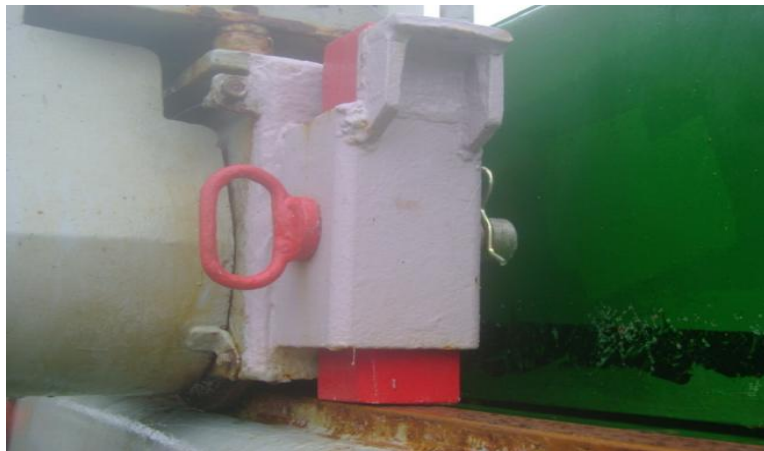
Uitneembare baanveger

De inspectie accepteert voorlopig luikenwagens die gebruik maken van uitneembare baanvegers waarbij een stuk hout wordt geplaatst in de bestaande constructie. Het nadeel van uitneembare baanvegers is dat

het discipline vergt om het stuk hout te plaatsen wanneer met de luikenwagen wordt gereden. Mocht uit toekomstige incidenten blijken dat uitneembare baanvegers de veiligheid onvoldoende waarborgen, zal de inspectie overgaan tot het stellen van zwaardere oplossingen.

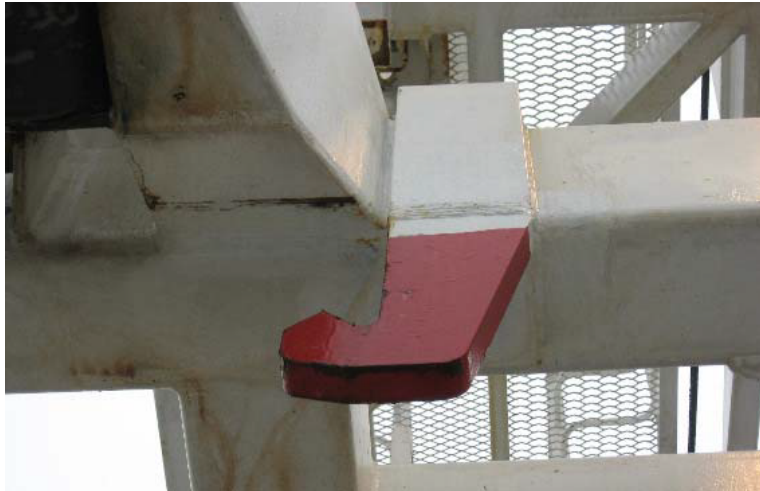
Puntvormige hijshaak

De oplossing van punthaken is in overeenstemming met de aanbevelingen van de Raad voor de Scheepvaart. De strekking van deze oplossing is dat een punthaak (en bijbehorend puntvormig hijspunt) het zeker maakt dat de haak het luik niet zal kunnen lichten mits de haak in de juiste positie is gebracht.

De inspectie accepteert alternatieve oplossingen mits het bereikte veiligheidsniveau hoger of minimaal hetzelfde is als bij het gebruik van punthaken. Alternatieve oplossingen kunnen ter beoordeling aan de inspectie worden voorgelegd. Een voorbeeld van een alternatieve oplossing is het aanbrengen van een sensor op de hijshaak. Het puntig maken van ronde hijshaken verzwakt de constructie en is daarom niet toegestaan.

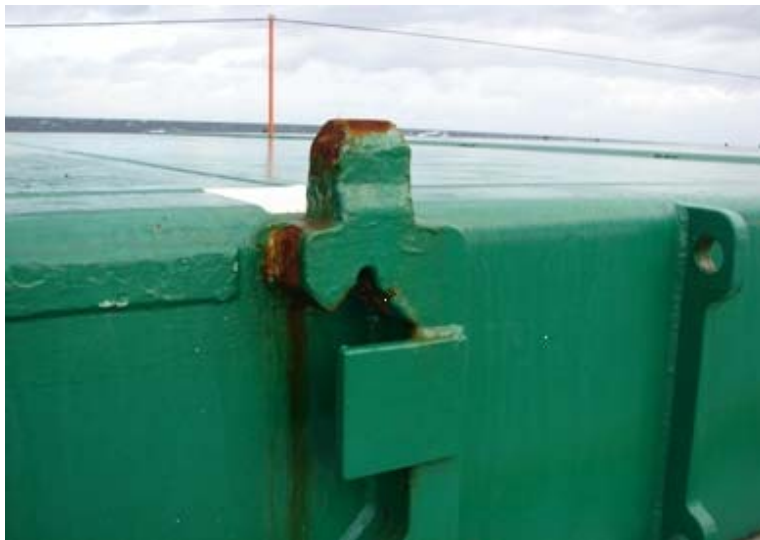
Puntvormige pocket

De pockets van de pontonluiken moeten puntvormig zijn uitgevoerd. Voor nadere toelichting wordt verwezen naar de toelichting onder 'Puntvormige hijshaken'.

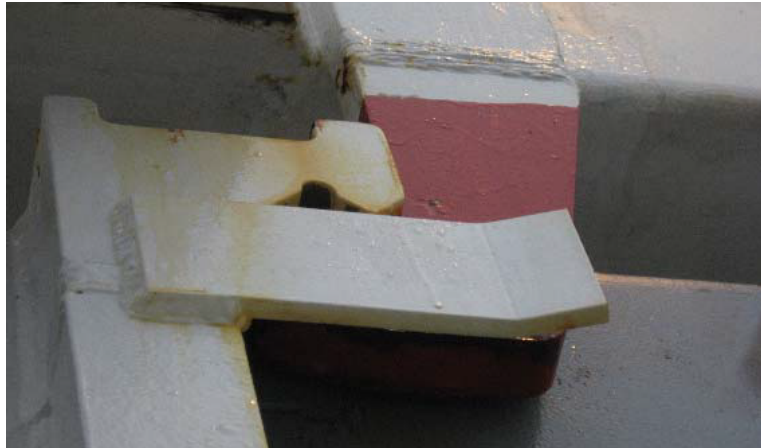
Pocket met sluitplaat

De pockets van de pontonluiken moeten zijn voorzien van sluitplaten die er voor moeten zorgen dat de haken geheel in de pockets zijn opgesloten.

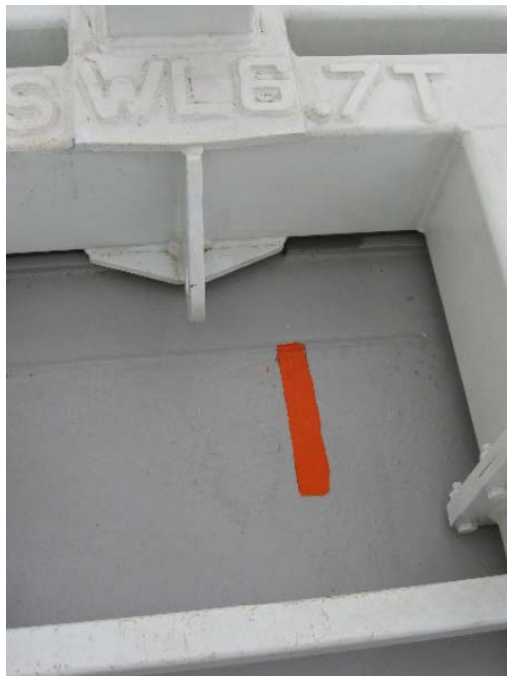
Markering luik/luikenwagen

Zowel het hijsframe van de luikenwagen als de luiken moeten zijn voorzien van een markering. Deze markeringen moeten met elkaar corresponderen wanneer de puntvormige hijsshaken exact ingrijpen in de puntvormige pockets.

Deze markeringen zijn een extra controlemiddel die de bediener van de luikenwagen in staat moet stellen om de positie van de hijsshaken exact te bepalen en te controleren.

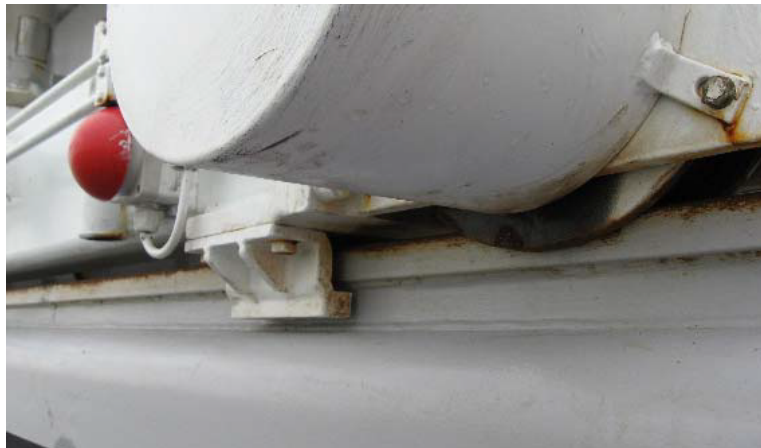
Railklauw

Zowel aan bakboord als aan stuurboord van de luikenwagen moeten railkluwen zijn aangebracht om ontsporing van de luikenwagen te voorkomen. Dat kan gebeuren als het pontonluik eenzijdig van de hijsshaken valt.
