Houtonderzoek en beoordelingsmethodiek Bruine Vloot

TNO 2024 R10558A – 5 juli 2024

Naar aanleiding van een aantal recente gevallen van breuken en/of scheuren in masten/gieken van de Bruine Vloot (traditionele zeilschepen) is van het Ministerie van I&W - Inspectie Leefomgeving en Transport – Scheepvaart, de opdracht ontvangen om onderzoek te doen naar de houtkwaliteit van rondhouten en het opstellen van een beoordelingsmethodiek voor de Bruine Vloot.

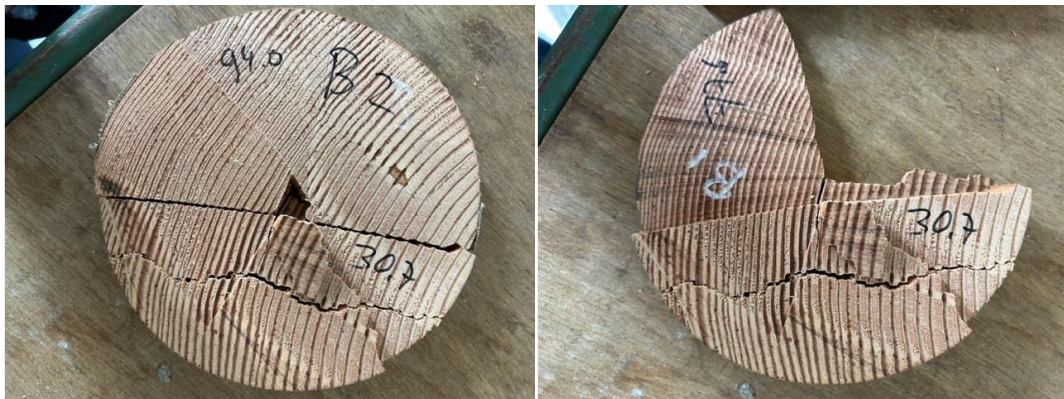
Figuur 3.1: Schijf B

Aan beide zijden van de breuk zijn schijven (schijf B en schijf E, zie figuur 3.1 en 3.2) uit de bezaan giek gezaagd. De schijven zijn, door de scheurvorming in de giek, in meerdere delen uiteen gevallen (deel 1 t/m deel 4). Van de delen van de schijven is in het laboratorium van TNO het houtvochtgehalte bepaald door middel van wegen en drogen. In tabel 3.1 zijn de berekende houtvochtgehalten weergegeven.

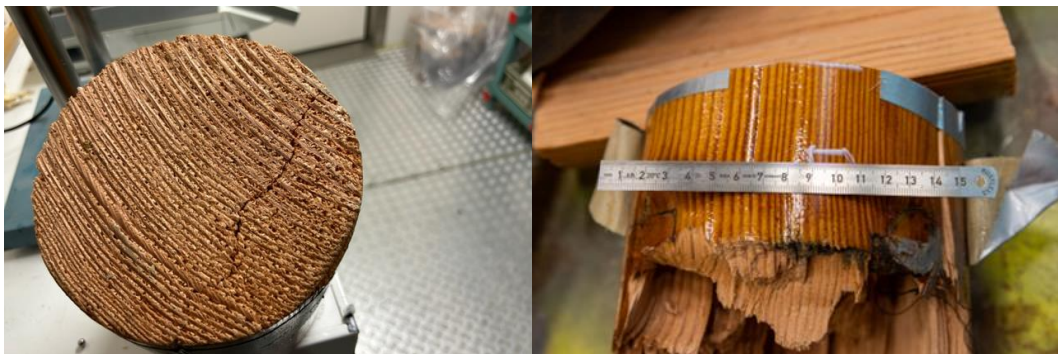
Figuur 3.3: De giek is buiten het hart van de boom gezaagd.

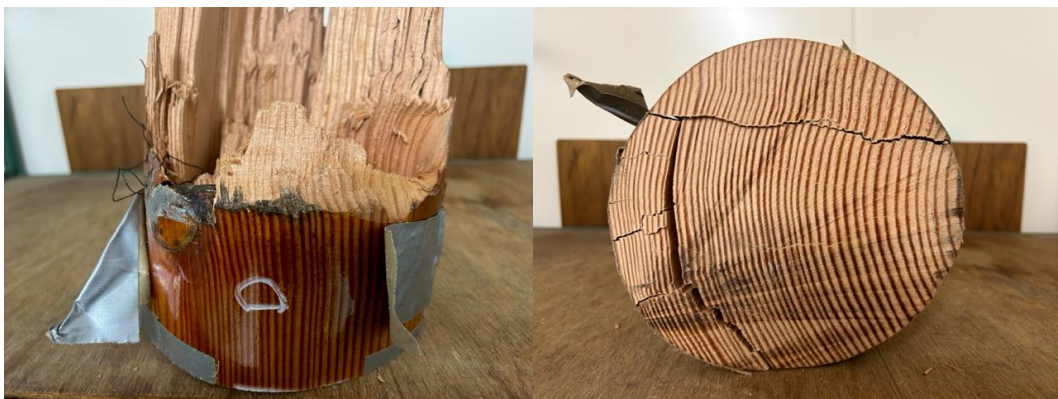
Figuur 3.4: Rechterzijde van de breuk (D)

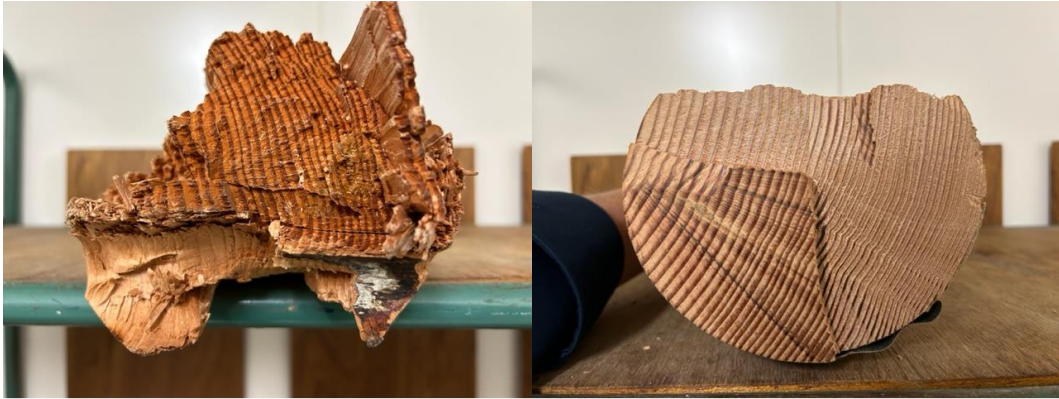
Figuur 3.5: Linkerzijde van de breuk (C)

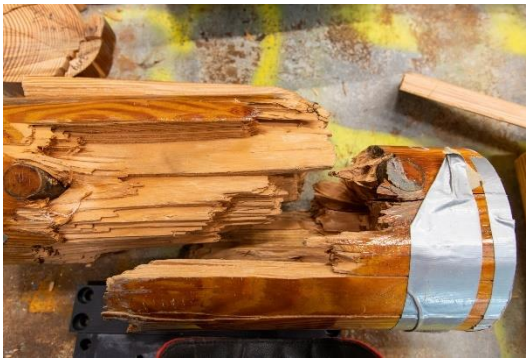
Figuur 3.6: Breuk in de waarschijnlijke bovenzijde van de giek

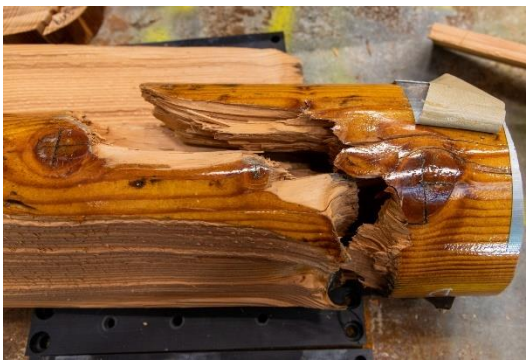
Figuur 3.7: Breuk in de waarschijnlijke onderzijde van de giek

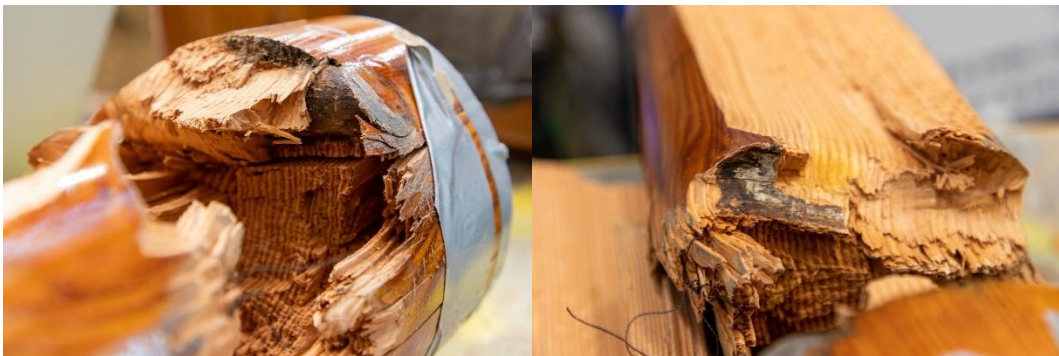
Figuur 3.8: Losse kwast aan de rechterzijde van de breuk (D)

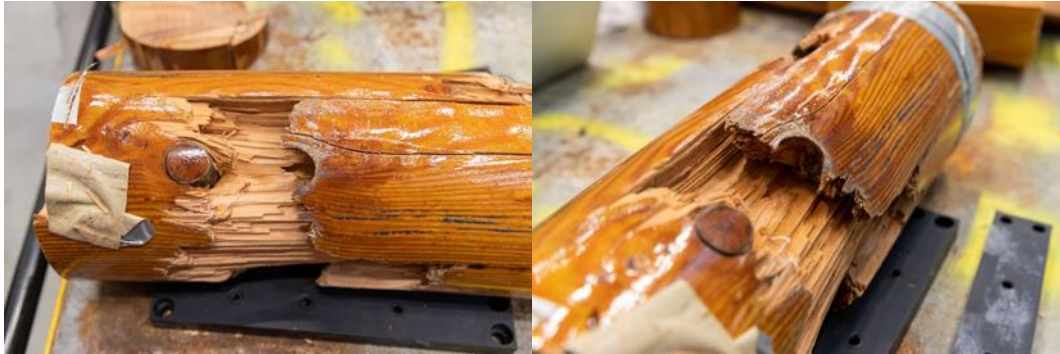
Figuur 3.9: Losse kwast aan de linkerzijde van de breuk (C)

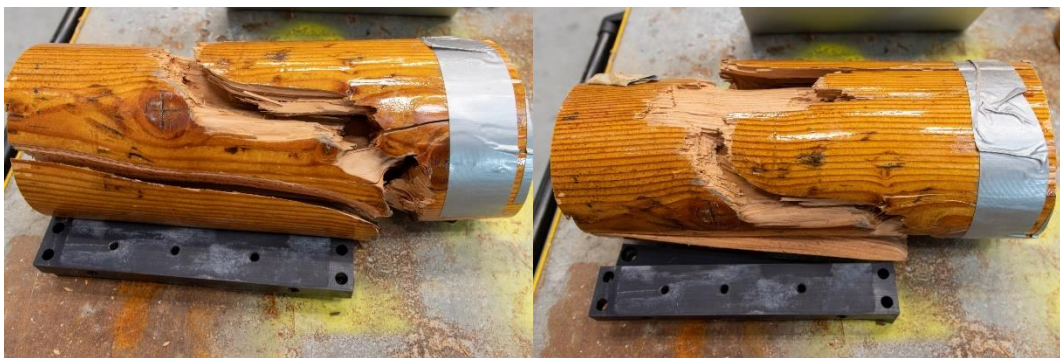
Figuur 3.10: Kwasten aan de onderzijde van de giek

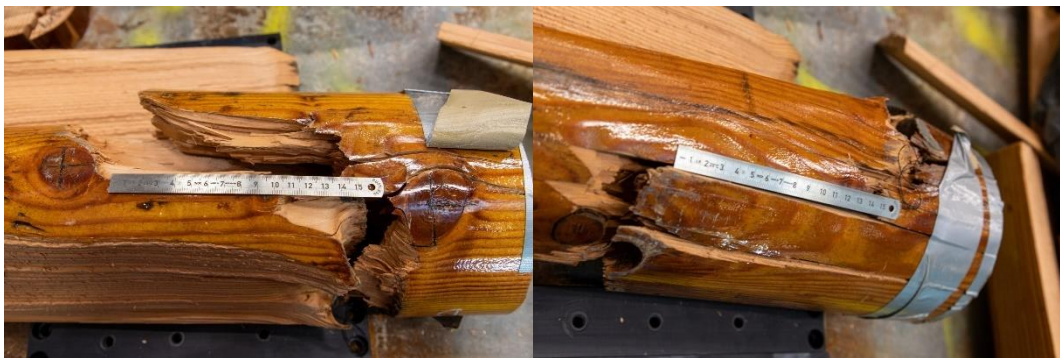
Figuur 3.11: Afstand tussen de kwasten

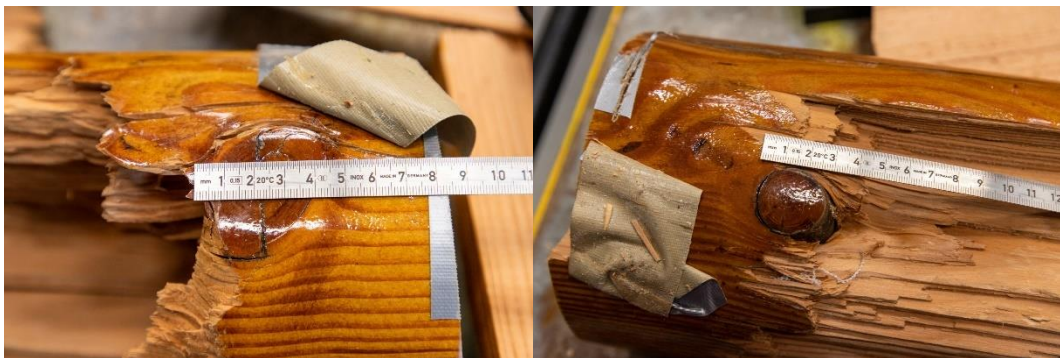
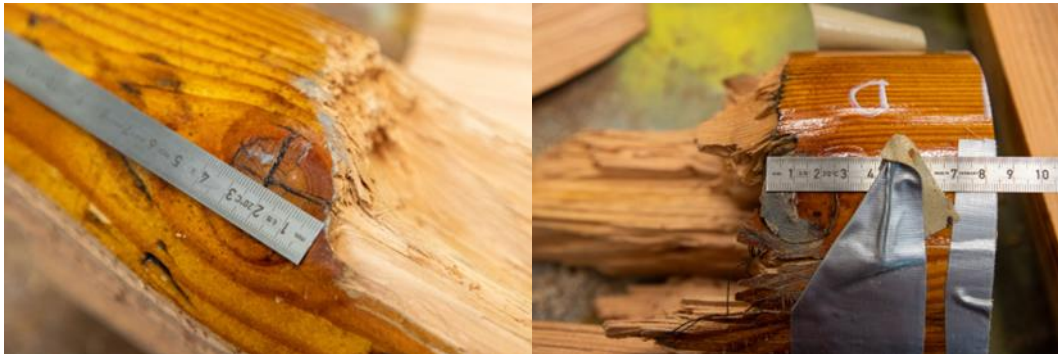
Figuur 3.12: Doorsneden van de kwasten in de bezaan giek

Er is visueel geen houtaantasting waargenomen.

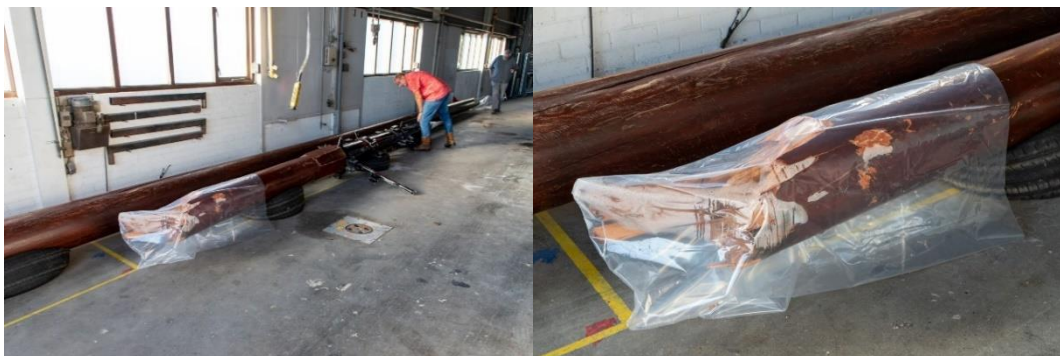
Figuur 4.1: In plastic verpakte mastdelen met breuken.

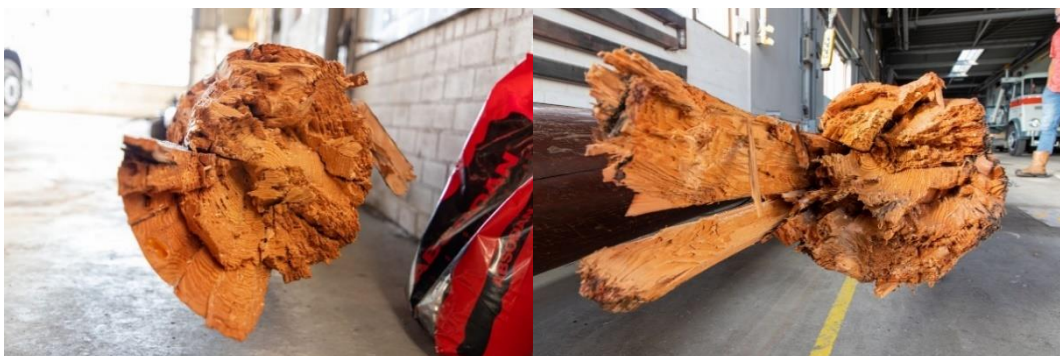
De breuk van de beide mastdelen is schoon. In het breukvlak is geen houtaantasting waargenomen (Figuur 4.2).

Het grootste gedeelte van de breuk is een korte breuk. Alleen aan een klein gedeelte van de omkant van de mast zijn uitstekende delen aangetroffen.

Figuur 4.2: De breuk van de beide mastdelen.

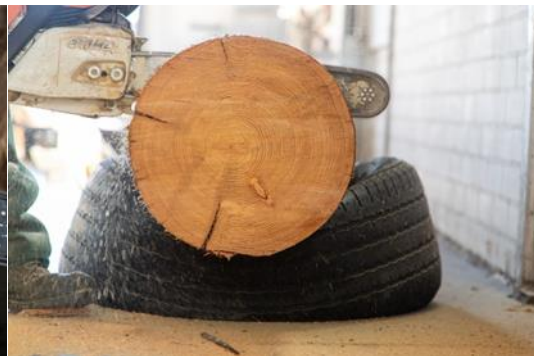
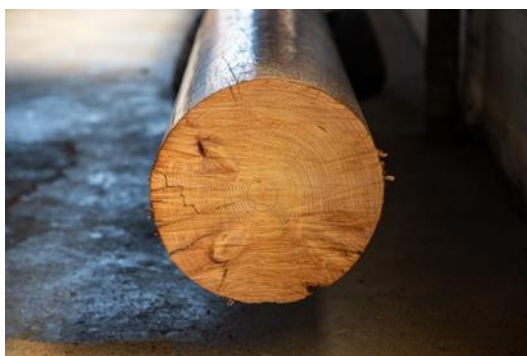
Figuur 4.6: Net onder de breuk op 15,8 meter

De houtvochtgehalten op de verschillende plaatsen van de mast komen redelijk met elkaar overeen. Net onder de breuk is het houtvochtgehalte iets verhoogd, mogelijk veroorzaakt door de windscheuren in de mast boven de breuk. Dit past bij de klimatologische omstandigheden en kan niet beschouwd worden als medeoorzaak van de breuk.

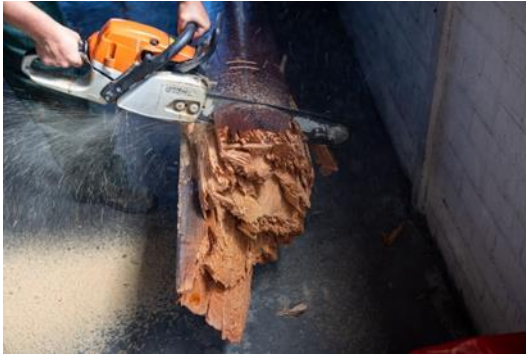
Figuur 4.7: Door de breuk van het onderste gedeelte van de mast op 16,15 meter

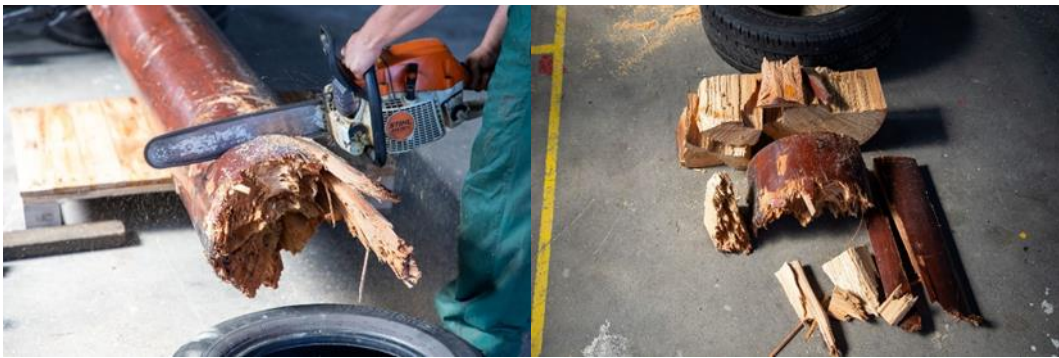
Figuur 4.8: Door de breuk van het bovenste gedeelte van de mast op 16,41 meter

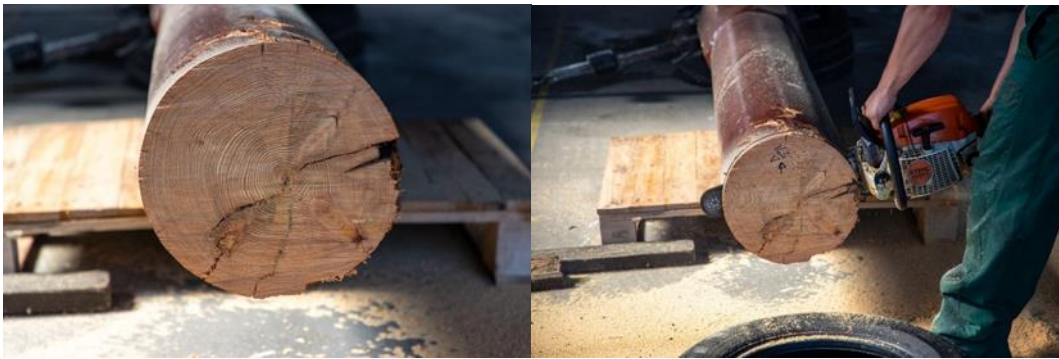
Figuur 4.9: Net boven de breuk op 16,60 meter

- Boven de breuk (Figuur 4.9) zijn windscheuren aangetroffen met een diepte van meer dan 30% van de mastdiameter. Het onderzoek heeft geen aanwijzingen opgeleverd dat de windscheuren invloed hebben gehad op de breuk van de mast;

- De windscheuren en het bijbehorende iets verhoogde houtvochtgehalte hebben niet bijgedragen aan het breken van de mast.
- Aan de voorzijde van de mast, net boven het breukvlak, bevindt zich een kwast met een diameter van 4 cm. De breuk komt vanuit de groeiverstoring net onder deze kwast.

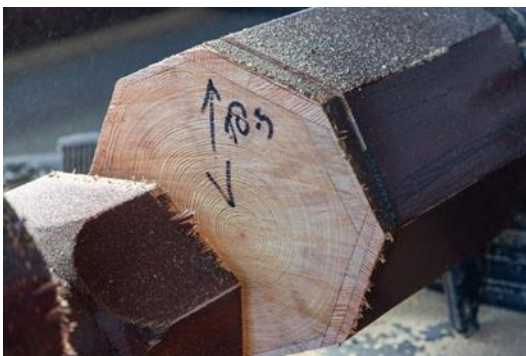
Figuur 4.10: Door de hommer, op ca. 30 cm boven de onderzijde van de hommer op 18,9 meter

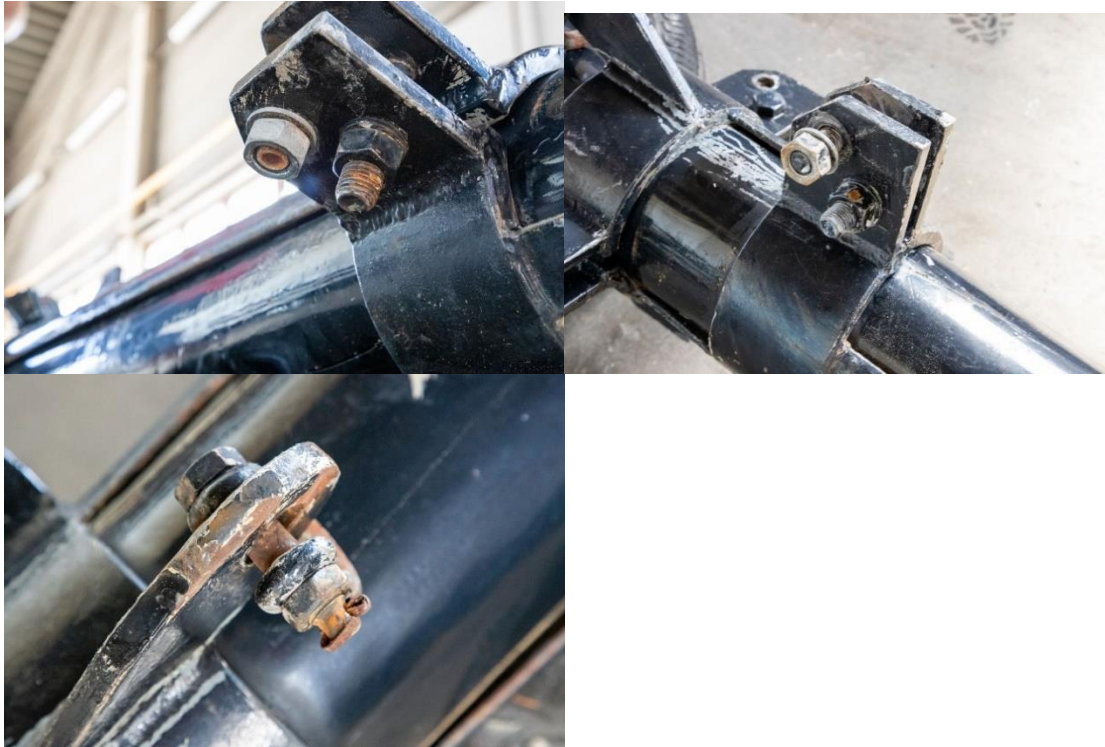
Bij de visuele beoordeling van het staalwerk is geconstateerd dat een groot deel van de bouten niet geborgd is (Figuur 4.11). Ook is gezien dat een deel van het staalwerk bovenin de mast is verbogen (Figuur 4.12).

Figuur 4.11: Niet-geborgde bouten (boven); op de onderste foto is de bout wel geborgd

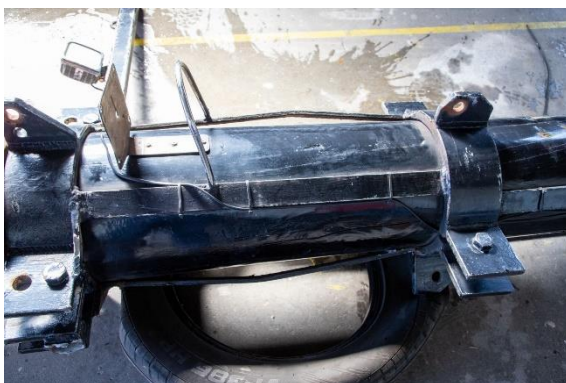
Figuur 4.12: Verbogen staalwerk bovenin de mast

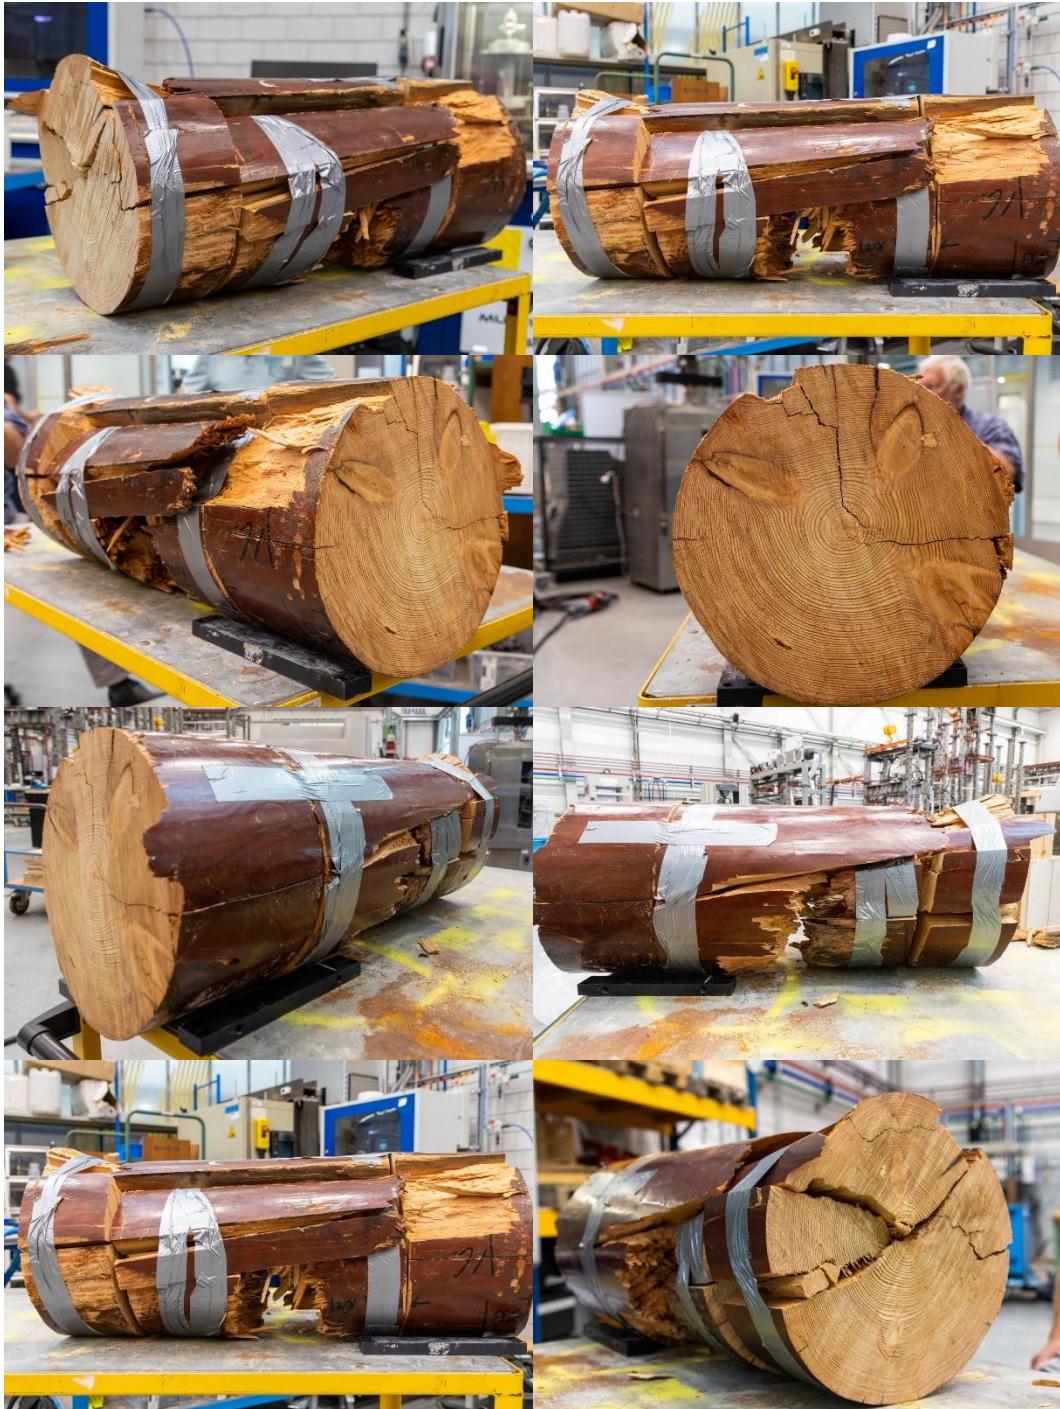
Figuur 4.13: Breuk mast in elkaar gelegd

Er is bij de visuele beoordeling geen houtaantasting waargenomen. Aan de voorzijde van de mast bevindt zich een kwast met een diameter van 4 cm. De breuk komt vanuit de groei-verstoring onder de kwast. Net naast de kwast bevindt zich een fractuur loodrecht op de houtnerf, waarvan de oorzaak/herkomst niet te achterhalen is.

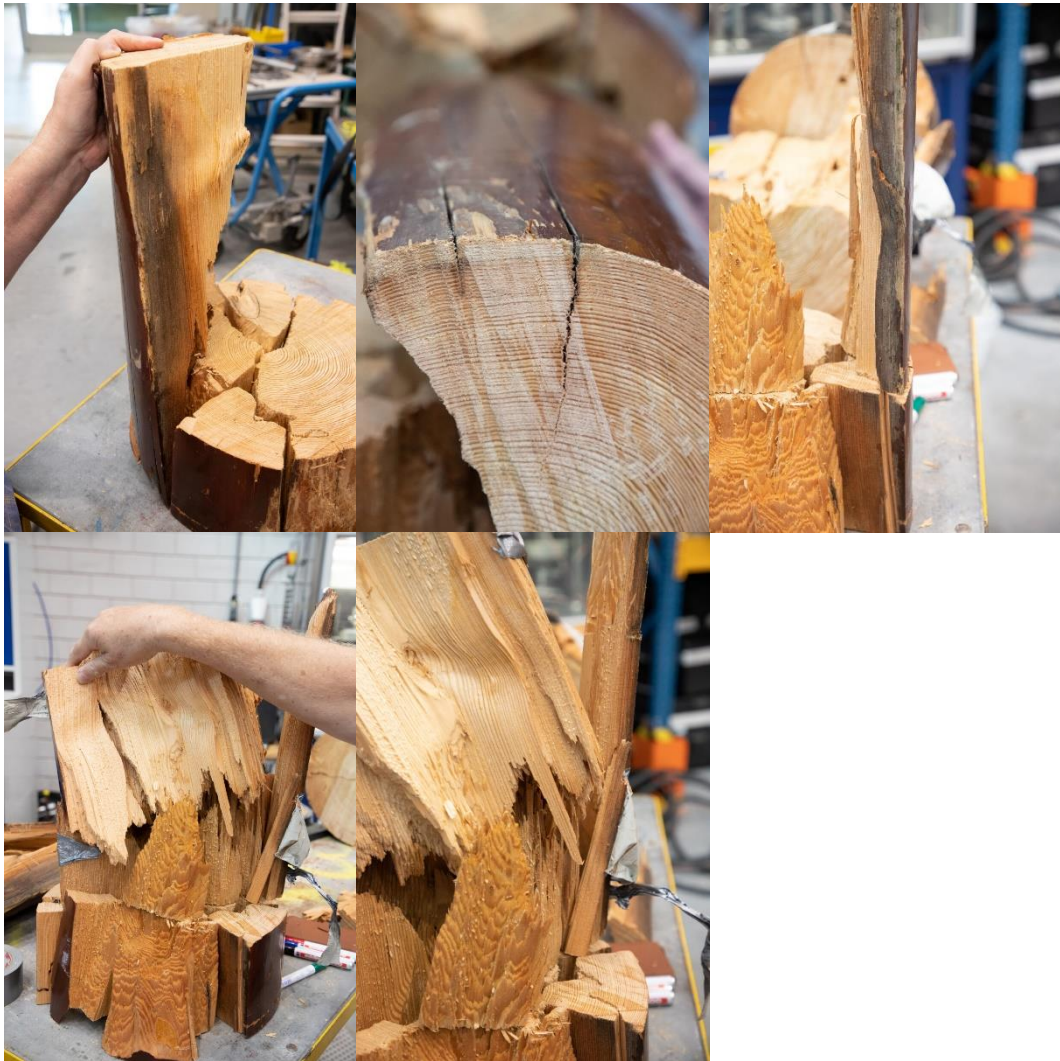
Figuur 4.14: Breuk ontleed

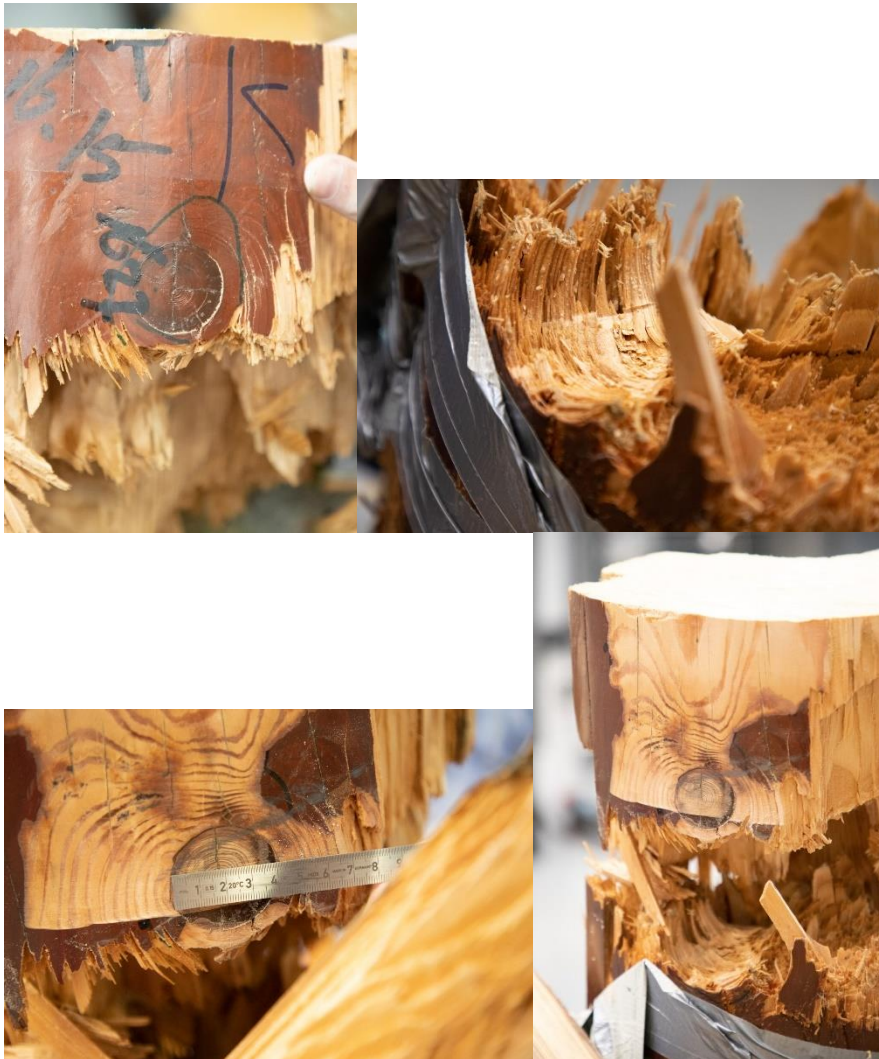
Figuur 4.15: Onvolkomenheden in de breuk – kwast

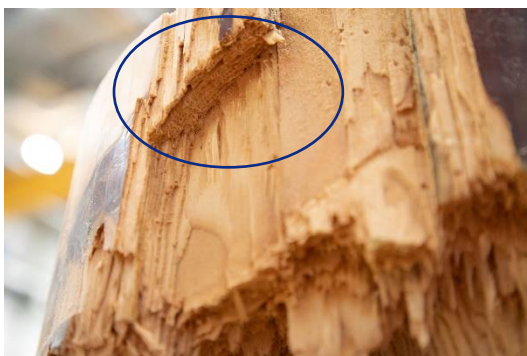
Figuur 4.16: Onvolkomenheden in de breuk – fractuur loodrecht op de houtnerf

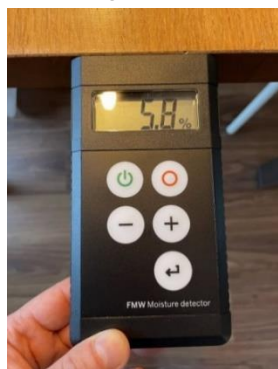
Voor het meten van het houtvochtgehalte kan gebruik gemaakt worden van een capacitieve houtvochtmeter (figuur 5.1) en/of een houtvochtmeter met slagmeetelektroden (figuur 5.2).

Figuur 5.1: Capacitieve houtvochtmeter

- Houtrot
- Kwasten
- Inwateren windscheuren
- Deuken
- Reparaties*
- Lijmnaden*
- Afwerking*

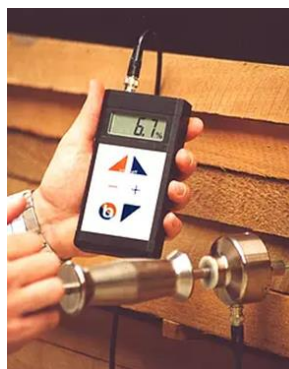
Figuur 5.2: Houtvochtmeter met slagmeetelektroden

- Windscheuren (in de scheuren)
- Contact-vlakken van staal op hout
- * In geval van twijfel over reparaties, lijmnaden en afwerking

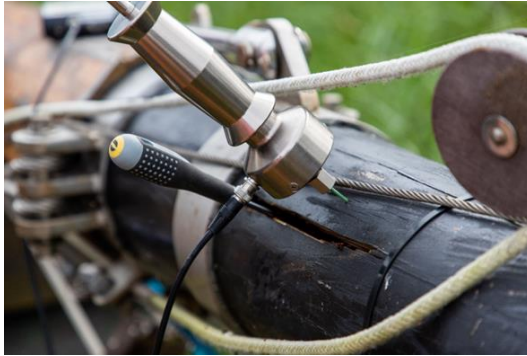
Figuur 5.3: Meten van houtvocht nabij een windscheur

Het houtvochtgehalte in de scheur kan alleen gemeten worden met een houtvochtmeter met slagmeetelektroden. De meetelektroden moeten zo diep mogelijk in de windscheur in het hout geslagen worden.

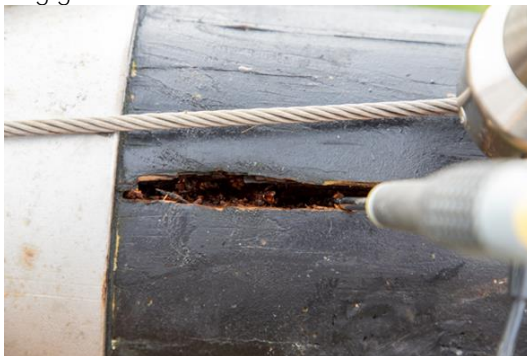
Houtrot is het verweren, vermolmen van hout onder invloed van water en lucht. Houtrot wordt in de regel het eerst zichtbaar door verkleuringen in het houtoppervlak. Met een priem kan beoordeeld worden of het hout ter plaatse van een verkleuring al of niet zachter is dan het omringende hout. Als het hout ter plaatse van een verkleuring zachter dan het omringende hout, moet het vochtgehalte ter plaatse van de verkleuring gemeten worden door de keurende instantie.

Figuur 5.4: Met een priem beoordelen of het hout al of niet zachter is dan het omringende hout

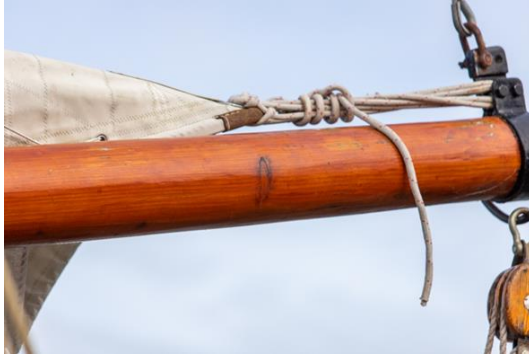
Figuur 5.5: Kwast in een giek.

Een verkleuring rondom een kwast kan een eerste vorm van aantasting zijn en kan aangeven dat een kwast inwatern is. Met een priem moet beoordeeld worden of het hout ter plaatse van een verkleuring al of niet zachter is dan het omringende hout. Zie ook punt 2. Als het hout ter plaatse van een verkleuring zachter is dan het omringende hout, moet het vochtgehalte ter plaatse van de verkleuring gemeten worden door de keurende instantie.

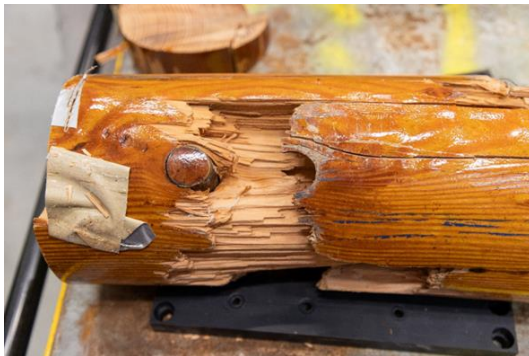
- Vaste kwasten zijn volledig vergroeid met het omringende hout;
- Losse kwasten zijn losgekomen van het omliggende hout. Bij losse kwasten wordt bij de criteria en in het inspectierapport onderscheid gemaakt tussen:
 - o Kwasten die zich “aftekenen” (oppervlak van de kwast ligt een fractie hoger/lager dan het omringende hout). Tussen kwast en hout kan geen voelmaat van 0,1 mm gestoken worden.
 - o Kwasten die geheel loskomen van het omliggende hout. Tussen kwast en hout kan een voelmaat van 0,1 mm gestoken worden.

Figuur 5.6: Een losse kwast die geheel losgekomen is van het omringende hout

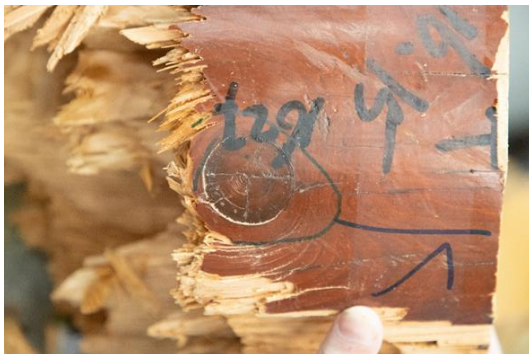
Figuur 5.7: Kwast die zich “aftekt”. Oppervlak van de kwast ligt een fractie hoger/lager dan het omringende hout

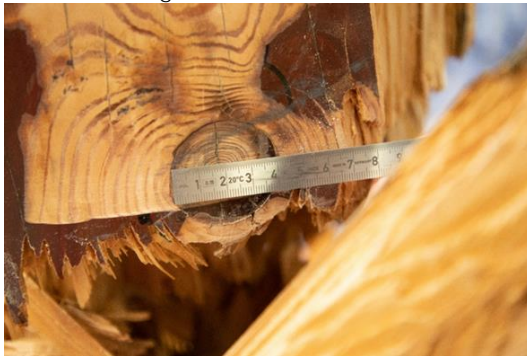
- Meet de som van de kwastmiddellijnen, over een lengte/hoogte van 150 mm
- Deel dit getal door de omtrek van de houten mast of rondhout.

Figuur 5.8: Kwastmiddellijn

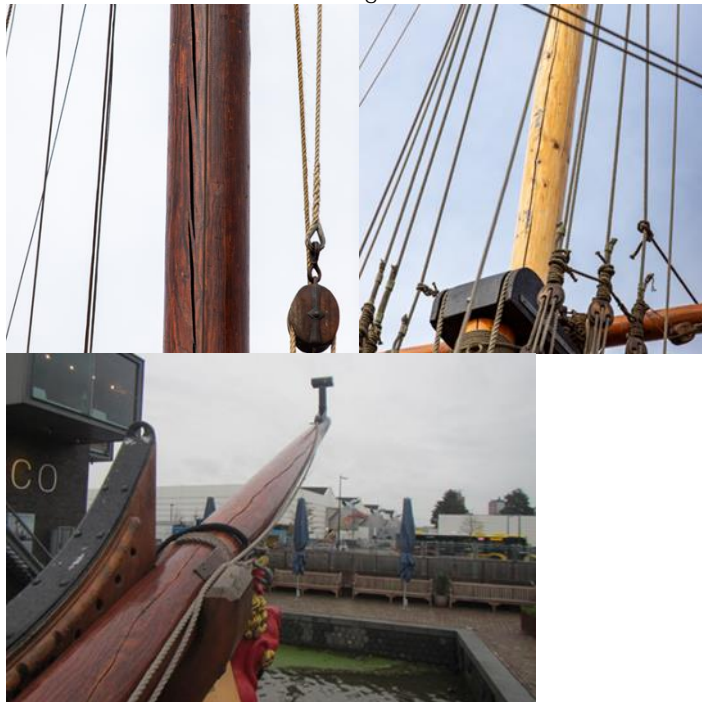
Windscheuren zijn scheuren in de langsrichting van masten en rondhouten. Aan de sterkte hoeven windscheuren geen afbreuk te doen.

Figuur 5.9: Voorbeelden van windscheuren

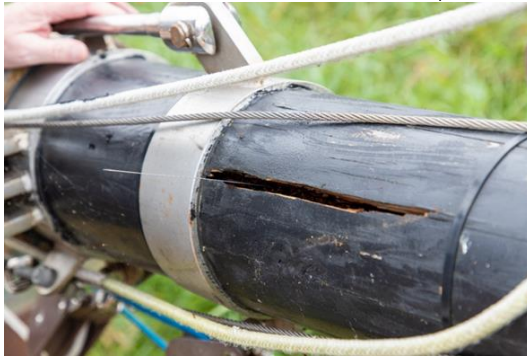
De diepte van tegenover elkaar liggende windscheuren moet gemeten worden door een flexibele smalle (stalen) meetlat in de windscheur te steken. De diameter van de mast of rondhout is de diameter ter plaatse van de windscheur.

Figuur 5.10: Meten van de diepte van tegenover elkaar liggende windscheuren

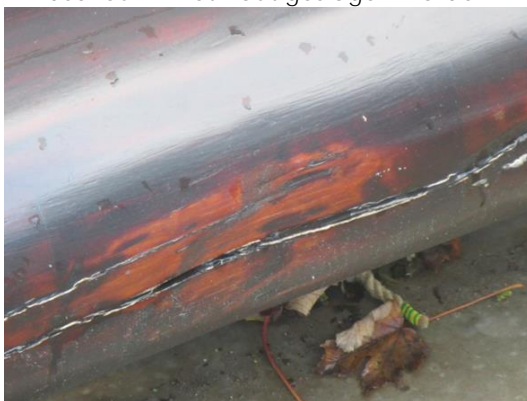
Een verkleuring in of nabij een windscheur kan een eerste vorm van aantasting zijn en kan aangeven dat een windscheur inwater is. Met een priem moet beoordeeld worden of het hout ter plaatse van een verkleuring al of niet zachter is dan het omringende hout. Zie ook punt 2. Als het hout ter plaatse van een verkleuring zachter is dan het omringende hout, moet het vochtgehalte ter plaatse van de verkleuring gemeten worden door de keurende instantie.

Figuur 5.11: Verkleuringen nabij een windscheur

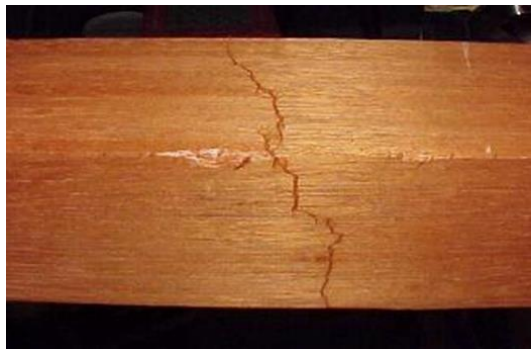
Een breuk is een fractuur loodrecht op de houtnerf. Een breuk in een mast of rondhout moet altijd aangemerkt worden als “zorgelijk”.

Figuur 5.12: Breuk loodrecht op de houtnerf

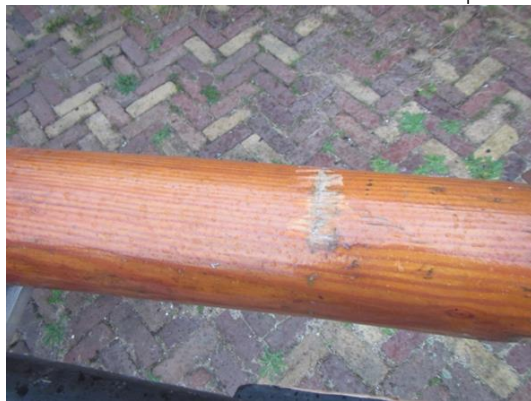
Deuken door druk van buitenaf worden veroorzaakt door onderdelen die een of meerdere keren tegen een houten mast of rondhout aan komen. Hier geldt de diepte van de deuk ten opzichte van de diameter van de mast of het rondhout ter plaatse van de deuk. De diepte van de deuk moet gemeten worden door een stalen meetlat tegen de mast of rondhout te drukken en de diepte van de deuk te meten.

Figuur 5.13: Deuk veroorzaakt door druk van buitenaf

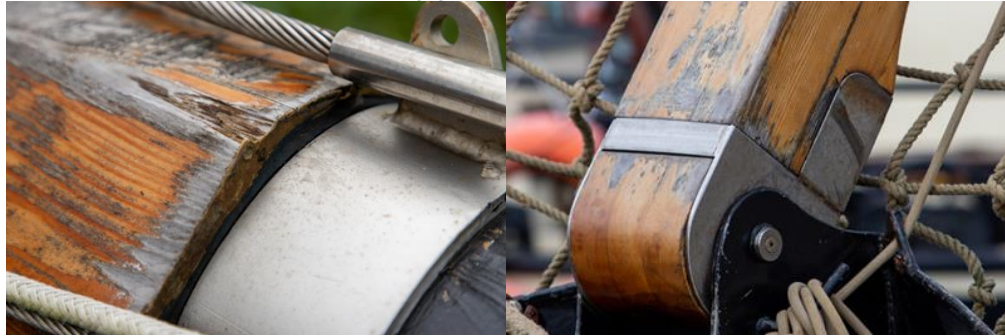
Met een priem moet beoordeeld worden of het hout ter plaatse van contactvlakken van staal op hout al of niet zachter is dan het omringende hout. Als het hout ter plaatse van een verkleuring zachter is dan het omringende hout, moet het vochtgehalte ter plaatse van de verkleuring gemeten worden door de keurende instantie.

Figuur 5.14: Verkleuringen ter plaatse van de contactvlakken van staal op hout

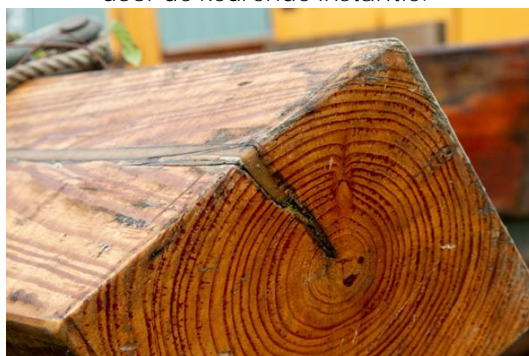
- Reparaties die naadloos aansluiten met het omringende hout;
- Reparaties die los zijn gekomen van het omliggende hout. Hierbij wordt in de inspectiechecklijst onderscheid gemaakt tussen:
 - o Reparaties die zich “aftekenen” (oppervlak van de reparatie ligt een fractie hoger/lager dan het omringende hout). Tussen reparatie en hout kan geen voelmaat van 0,1 mm gestoken worden.
 - o Reparaties die geheel loskomen van het omliggende hout. Tussen reparatie en hout kan een voelmaat van 0,1 mm gestoken worden.
 - o Als reparaties zich aftekenen of reparaties loskomen van het omringende hout, moet het vochtgehalte ter plaatse van de reparaties gemeten worden door de keurende instantie.

Figuur 5.15: Reparatie die losgekomen is van het omliggende hout

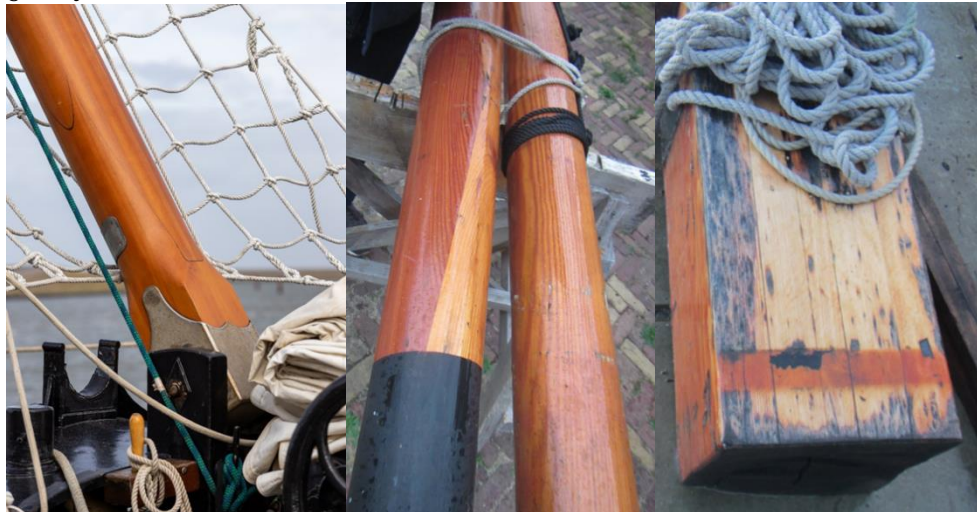
Lijmnaden komen voor daar waar masten en rondhouten samengesteld zijn uit meerdere houten delen en daar waar grote onvolkomenheden zijn verwijderd en vervangen zijn door nieuwe houten delen door middel van een schuine las.

Figuur 5.16: Voorbeelden van lijmnaden in houten masten en/of rondhouten

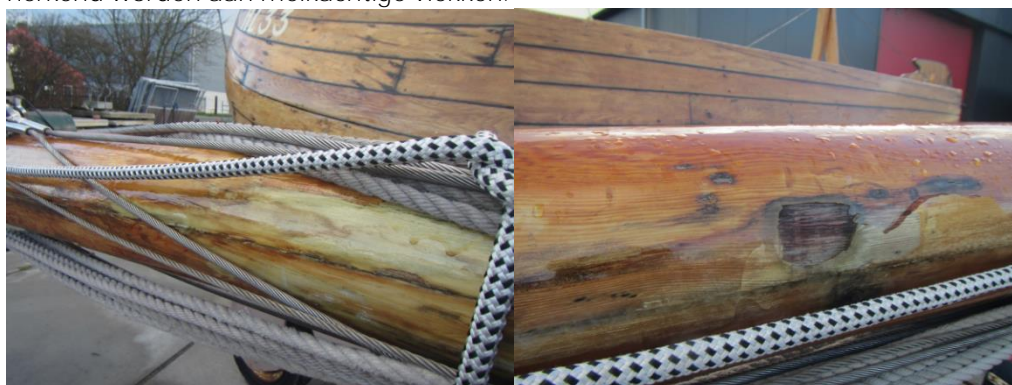
Vochtinwerking onder de transparante coating en onthechting van de coating kan herkend worden aan melkachtige vlekken.

Figuur 5.17: Voorbeelden van vochtinwerking onder en/of onthechting van de coating
