Ontsporing goederentrein Kijfhoek

Onderzoek naar aanleiding van de ontsporing van een ertstrein te emplacement Kijfhoek op 16 juni 2015

Datum 21 maart 2016

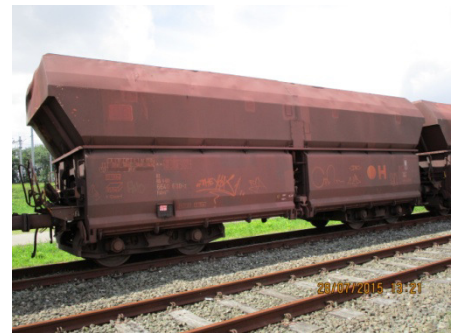
De 35 wagens zijn alle vier- assige goederenwagens van het type Falns. (zie figuur 1.) De wagens zijn aan de bovenkant open, zodat de lading er van boven in gestort kan worden. De wagens van dit type worden over het algemeen gebruikt voor kolenvervoer, maar worden op 16 juni dus gebruikt voor het vervoer van ijzerertskorrels.

Figuur 1. Wagen van het type Falns

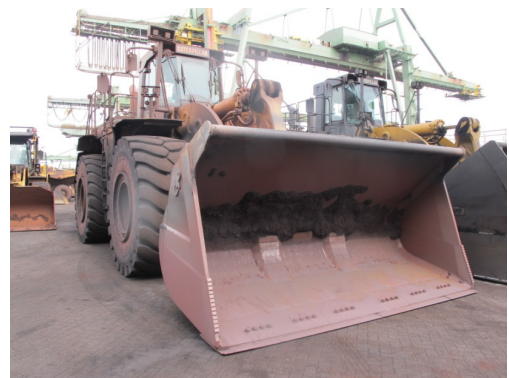
Figuur 3. Caterpillar ML57 (type 990).
