# Treinbreuk goederentrein

Onderzoek naar aanleiding van het breken van een  
spoorstaaftreintrein te Dordrecht en Nispen op  
5 november 2015

Datum                      24 augustus 2016

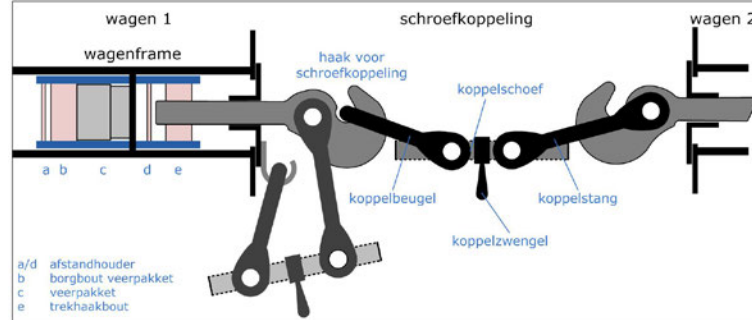
**Afbeelding 3: schematische weergave van schroefkoppeling tussen twee spoorvoertuigen**

Naar de mening van Voestalpine Railpro en de inspectie is het breken van de trein het gevolg van overschrijding van de maximale trekkracht op het trekwerk<sup>3</sup> tussen de eerste en de tweede wagen. Doordat de lading gefixeerd is op de eerste wagen (klemmenwagen) en in de lengte richting kan rollen over de 2<sup>e</sup> – 21<sup>ste</sup> wagen wordt bij remmen het grootste deel van de massa van de lading (540 ton) als kracht in de lengte richting overgebracht op de klemmenwagen. Als gevolg van deze (opduwende) kracht remt de klemmenwagen minder snel af dan de daarachter rijdende wagens. De 2<sup>e</sup> tot 21<sup>ste</sup> wagen gaan bij een remming 'hangen' aan de daarvoor rijdende wagens (Afbeelding 1 en Afbeelding 2). Elke wagen heeft een remvermogen van circa 50 ton. Door dit 'hangen' komt er een trekkracht op het trekwerk, de ontstane trekkracht kan zelfs zo groot worden dat de verende werking van de veer van het trekwerk teniet wordt gedaan (maximaal belast) en de schroefkoppeling (i.c. de trekhaak) zijn maximale belasting heeft bereikt of al overschreden (Afbeelding 3 en Afbeelding 4).

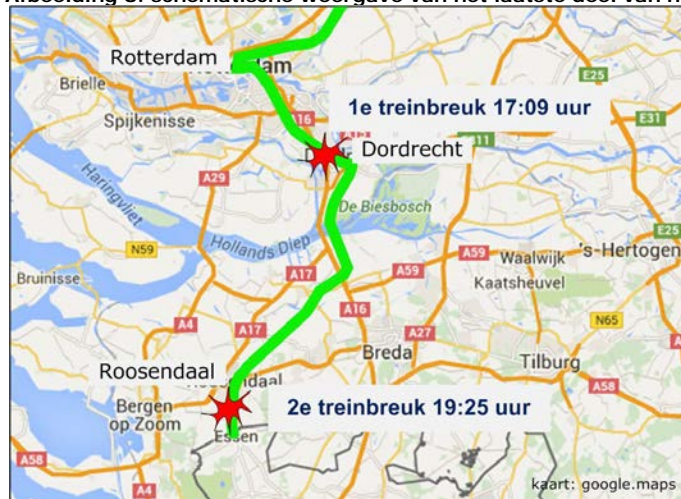
**Afbeelding 8: schematische weergave van het laatste deel van het traject van de goederentrein**

Op donderdag 5 november 2015 breekt goederentrein 52040 van Locon Benelux ter hoogte van Dordrecht. Vervolgens breekt deze trein nogmaals als goederentrein 47651 van B-Logistics ter hoogte van Nispen; baanvak Roosendaal – Essen (B).

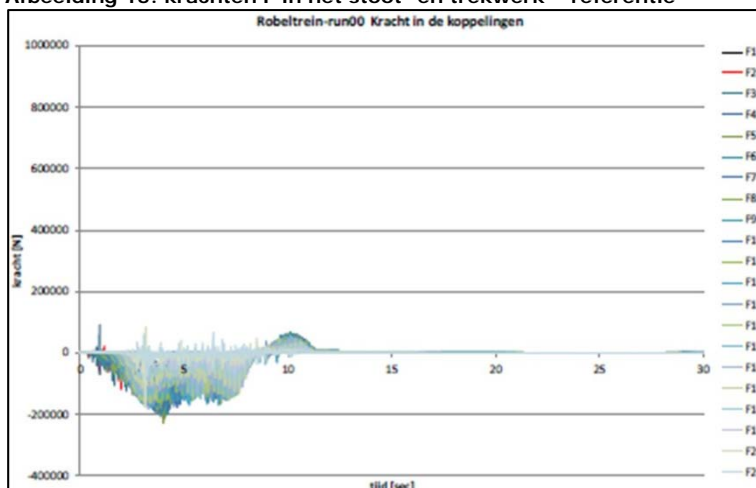
Afbeelding 15: krachten  $F$  in het stoot- en trekwerk – referentie

Voestalpine Railpro heeft na het onderhavig incident een onderzoeksbureau gevraagd de krachten in het stoot- en trekwerk te simuleren. In de onderstaande afbeeldingen is het verloop weergegeven van de kracht  $F$  (N) op het stoot- en trekwerk bij een remming voor verschillende varianten van de positie van de klemmenwagons [8]. De trekkracht op schroefkoppeling is positief en de drukkracht op buffers is negatief. Afbeelding 15 toont een referentieberekening.

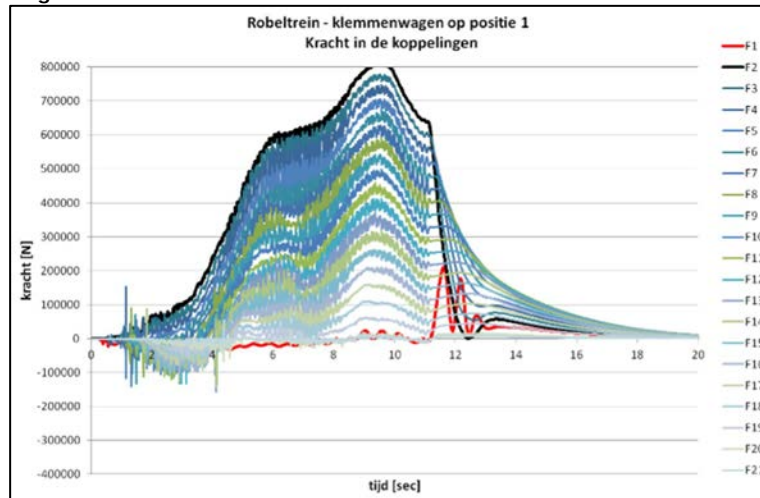
**Afbeelding 16: krachten F in het stoot- en trekwerk – Robeltrein met klemmenwagens als 1<sup>e</sup> wagen**

Afbeelding 16 waarbij de klemmenwagons in de 1<sup>e</sup> wagon is (zoals op 5 november 2015) zijn de berekende krachten op de schroefkoppeling hoog. De hoogste trekkracht treedt op in koppeling F2 (tussen de 1<sup>e</sup>: klemmenwagon en de 2<sup>e</sup> wagon). De berekende trekkracht bereikt een waarde boven de 800 kN. De grootte van de trekkracht neemt af naarmate de afstand tot de locomotief groter is. Wanneer de klemmenwagons op de 2<sup>e</sup>, 3<sup>e</sup> of verdere positie in de trein wordt geplaatst neemt de brekende krachten op de koppelingen van de klemmenwagons af. Gelijktijdig treedt een ander mogelijk ongewenst effect op, dat drukkrachten op de buffers toeneemt. De krachten op de buffers kunnen zo hoog worden dat er een reëel gevaar is voor ontsporingen.
